Schwellenkorporationen

Bach-Blettli

Nr. 20, April 2012

Die Trachtbach-Mündung hat ein neues Gesicht

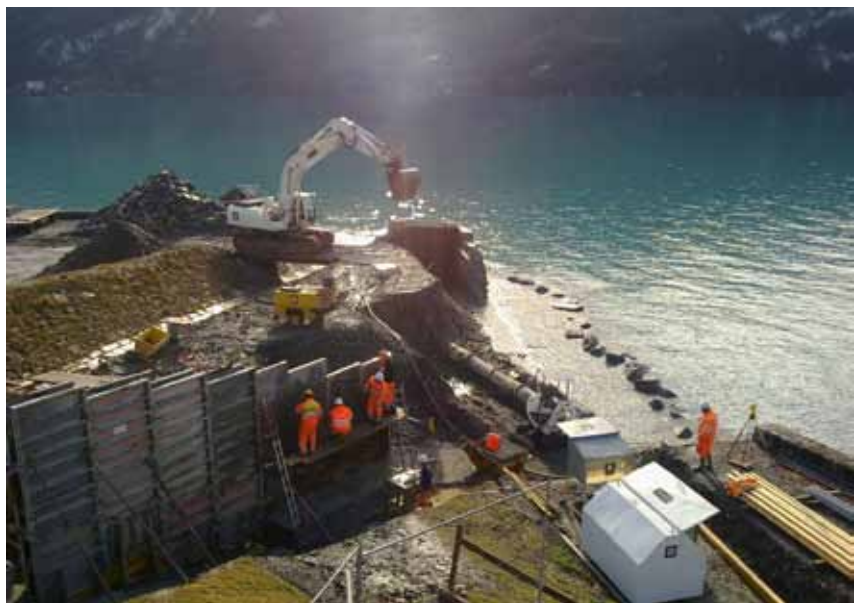
Eine der seitlichen Leitmauern des Abflusskorridors wird erstellt.

alten Quaimauer, die zwei Fundamente der Mittelpfeiler des Fussgängerstegs sowie sämtliche Arbeiten an den seitlichen Leitmauern des Abflusskorridors in Seenähe. Der Betonriegel dient dem sauberen seeseitigen Abschluss des Abflusskorridors. Die überliegende Blockrampe kann bergseitig daran angeschlossen werden.

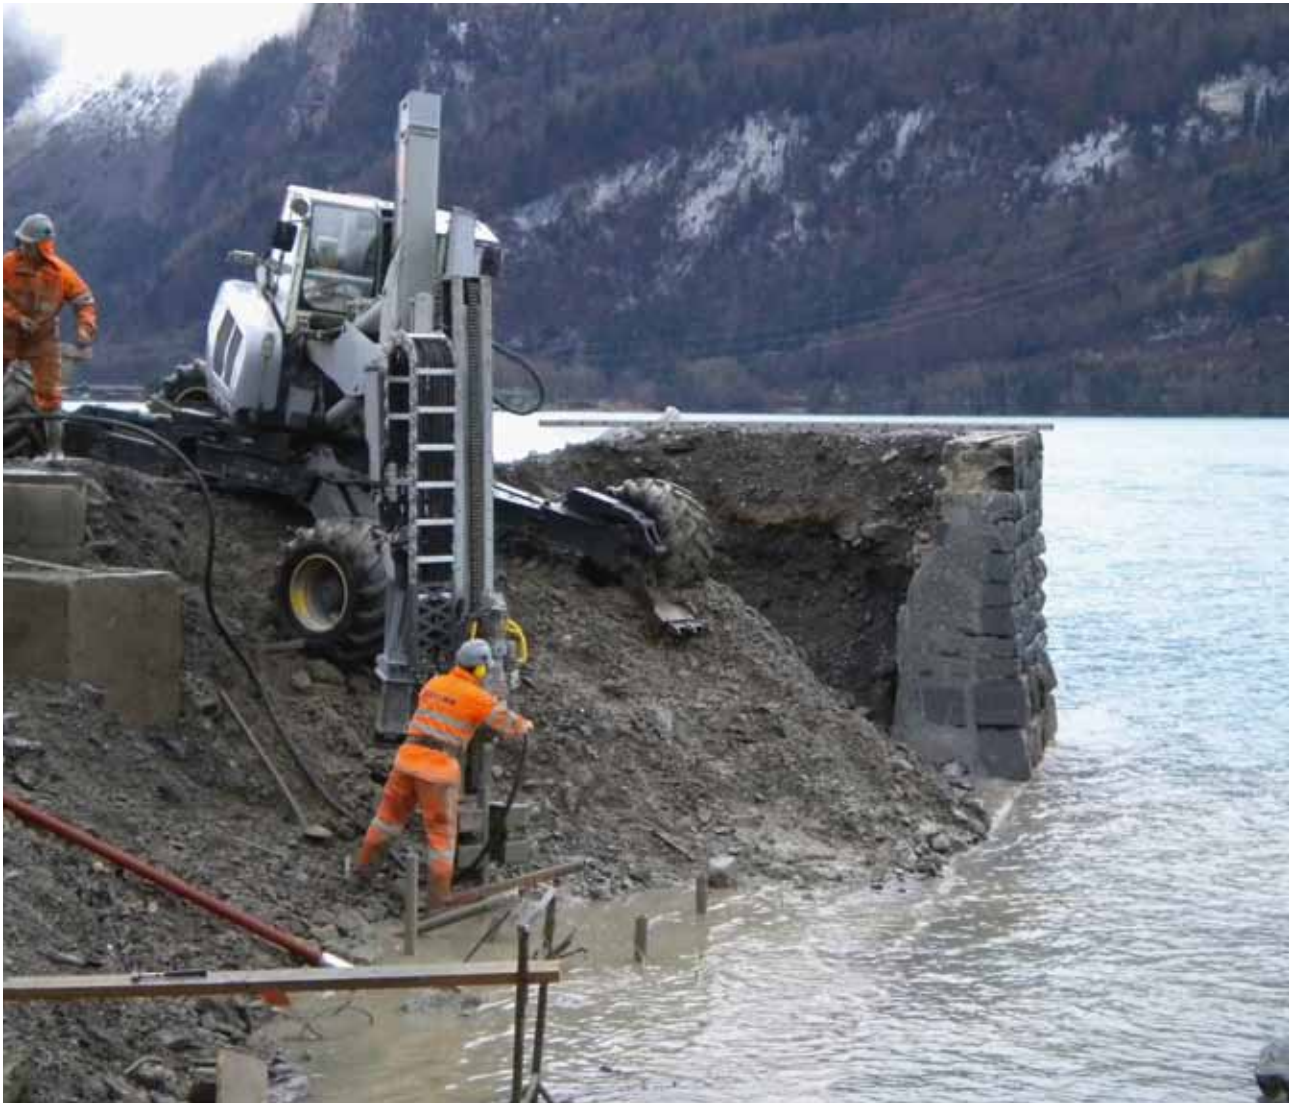
Arbeiten unter erschwerten Bedingungen: Absetzen des Pfahlbanketts am Seeufer für die Mittelpfeiler des neuen Fussgängerstegs

Während der Winterpause hat sich der Seespiegel auf einem tieferen Niveau eingependelt. Der tiefe Wasserstand ermöglichte es, sämtliche in Ufernähe erfolgenden Arbeiten am Trockenen auszuführen. Dazu gehörten die Erstellung eines Betonriegels auf dem bestehenden Betonfundament der

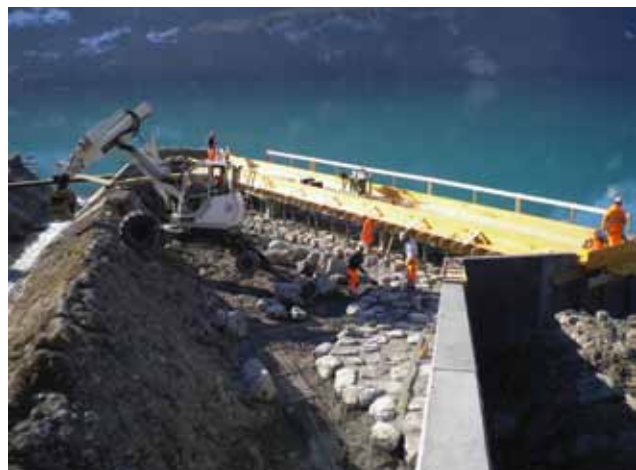
Die Blockrampe im Bau

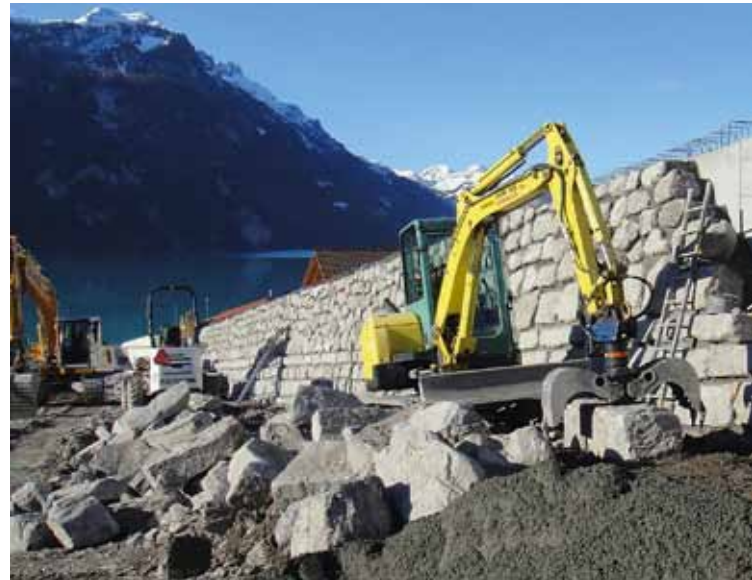
Vormauerung auf der Westseite mit Sohlensteinen aus der alten Glyssibachschale

Ende März konnte die westliche Schutzmauer mit dem bereits erstellten Mauerteil bei der Dosierstrecke zusammengeschlossen werden. Der Korridor verläuft nun durchgehend. Im Ereignisfall wird er seine Funktion als Schutzbauwerk erfüllen und Geschiebe Richtung See leiten. Die knapp 3,5 m hohen Schutzmauern werden bachseitig mit Natursteinblöcken verkleidet und von einer grau eingefärbten Betonabdeckung abgeschlossen. Mit der Wiederverwendung der länglichen Sohlensteine aus der alten Glyssibachschale als durchgehendes Band in der Mauerverkleidung bleibt ein Teil des alten Bauwerks im neuen Gerinne erhalten.

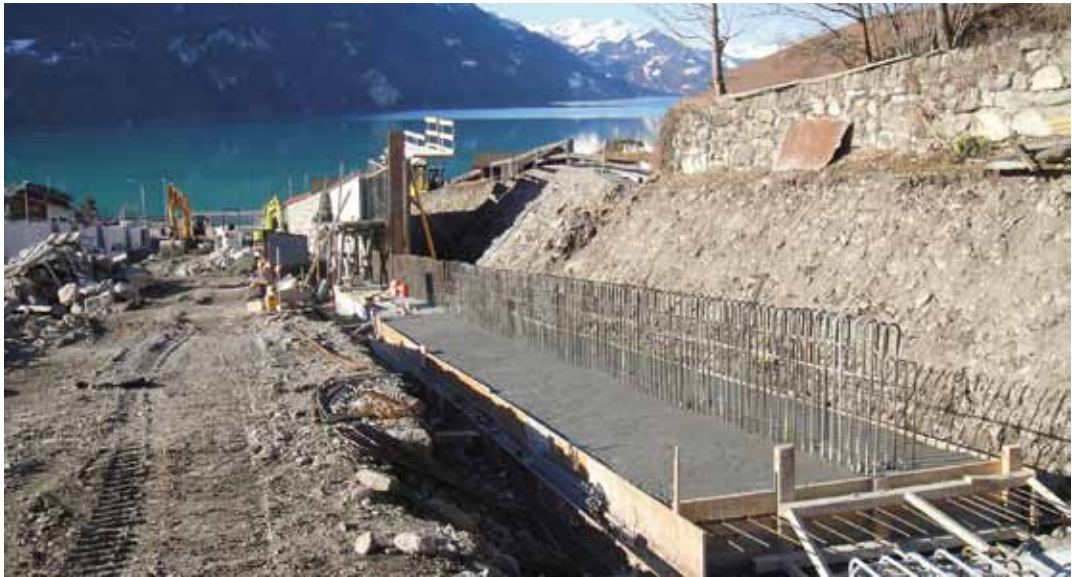
Das Fundament der Schutzmauer West wird erstellt.

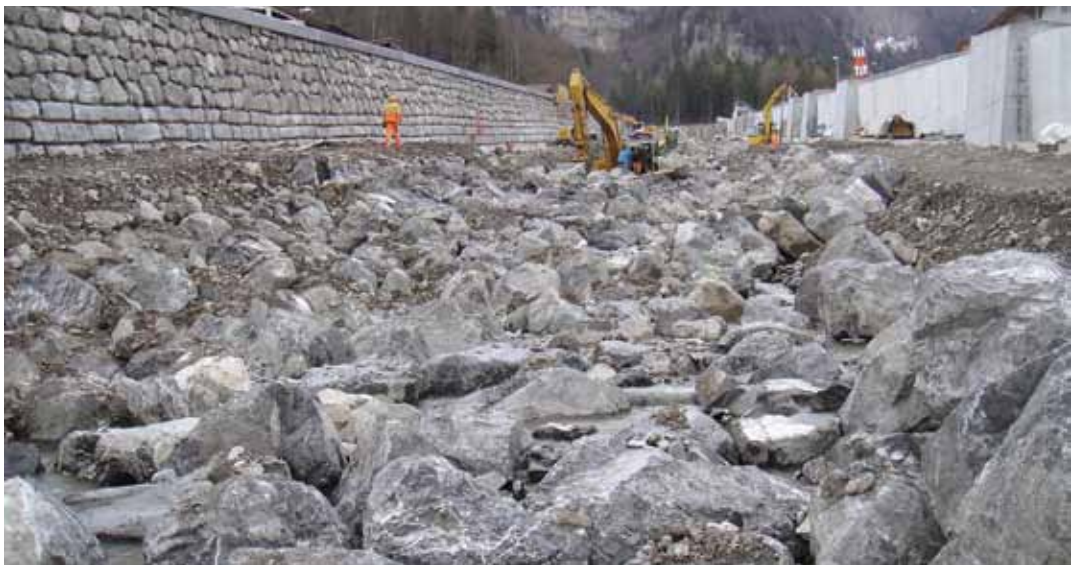
Das Raubettgerinne oberhalb der Kantonsstrassen-Brücke

Neben den beiden Schutzmauern ist das Raubettgerinne das wesentliche Element des Abflusskorridors. Die 1,5 bis 2 Tonnen schweren Natursteinblöcke werden stehend im Gerinne angeordnet und satt aneinander versetzt. Durch unterschiedliche Blockgrößen entsteht eine raue Oberfläche. Längere Blöcke dürfen maximal 30 cm über die Referenzsohlenhöhe herausragen, kürzere Blöcke können dagegen bis maximal 30 cm unter der vorgegebenen Sohlenlage liegen.

Wesentlich für die Funktion des Raubettgerinnes ist auch die Belegungsdichte, d.h. das Gewicht des Blockteppichs pro Fläche. Ob der vorgegebene Wert von 1,75 Tonnen pro Quadratmeter eingehalten ist, wird mit Stichproben überprüft. Nachdem die Blöcke dazu im Steinbruch gewogen und gekennzeichnet sind, werden sie gruppenweise im Gerinne eingebaut. Anhand der Abmessung der verlegten Fläche und dem gesamten Blockgewicht kann die Belegungsdichte berechnet werden.

Unterhalb der Blöcke verhindert eine Filterschicht aus Kiesmaterial das Ausschwemmen von Feinanteilen aus der Gerinnesohle. Damit werden Setzungen und ein längerfristiger Zerfall des Blockteppichs verhindert.

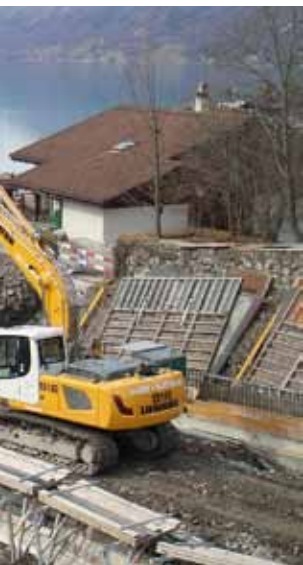
Arbeiten im oberen Teil
des Abflusskorridors

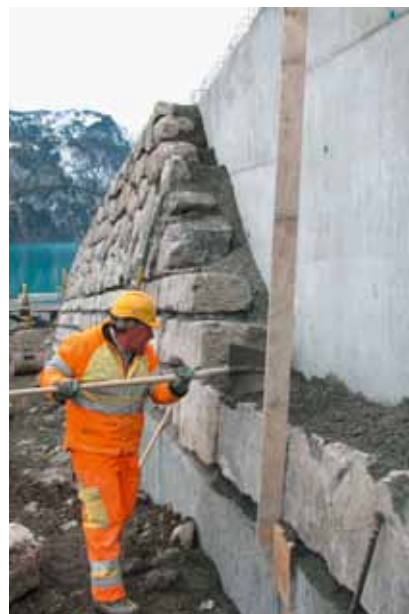
So wächst die Mauer: Zuerst bringt Mauricio Nunes da Graça Mörtel auf...

er arbeitet. Jeder dieser Natursteine – einige davon stammen aus der alten Bachschale des Glyssibachs – ist anders beschaffen. Man kann sie nicht einfach wie Backsteine aufeinander türmen. Stattdessen untersucht Mauricio Nunes da Graça mit kritischem Auge Block für Block, misst deren Grösse und prüft, wie sie sich ins Ensemble fügen. Erst wenn er zufrieden ist, lässt er seinen Kollegen den ausgewählten Stein mit dem Bagger an die richtige Stelle platzieren. «Diese Arbeit liegt nicht allen», weiss Sandro Ghelma, der Geschäftsleitungs-Vorsitzende der Ghelma AG. «Für Natursteine muss man ein Gespür haben. Darüber verfügt nicht jeder. Aber Mauricio hat es im Blut.»

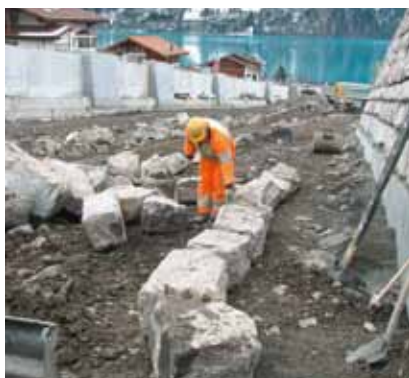
... danach wählt er sorgfältig einen passenden Stein aus...

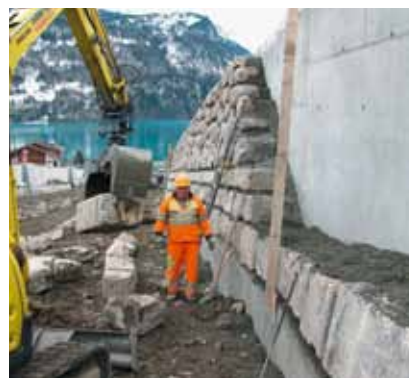
... lässt ihn von seinem Kollegen mit dem Bagger herbeischaffen...

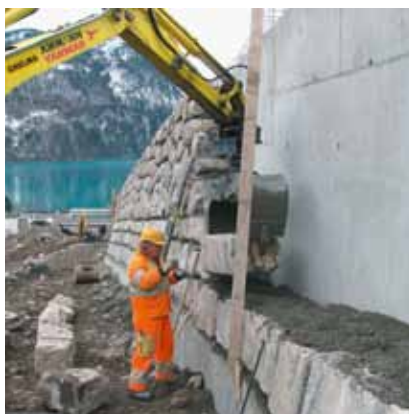
... entscheidet über die genaue Platzierung des Blocks...

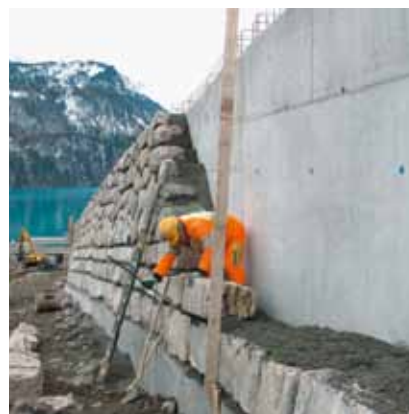
... und bugsiert ihn schliesslich präzise an seine endgültige Position.

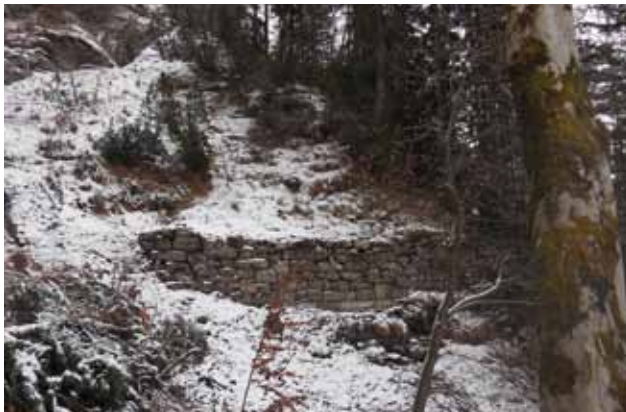
Sanierte Stützmauer im Haltiwald: Fundament und zerfallener Mittelteil ergänzt.

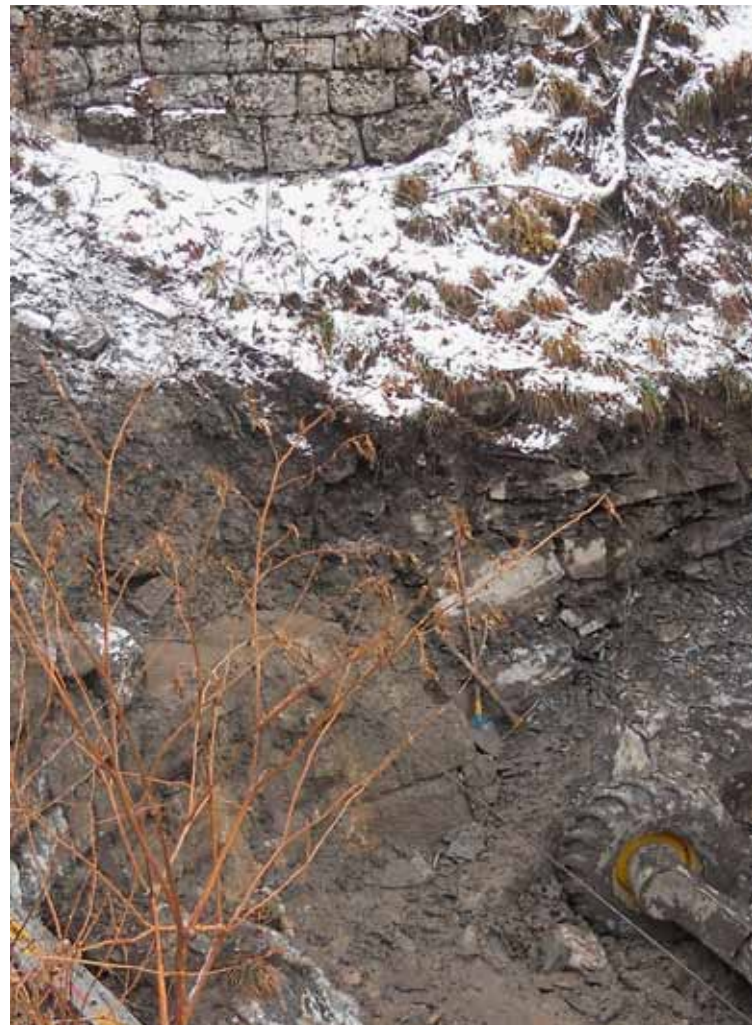
Rechts: Der Leitdammbau in Arbeit. In der Mitte der Geschiebesammler Haltiwald mit dem neuen Durchlass bei der Furt (Holzabdeckung).

Nach den Rodungsarbeiten konnte im Dezember mit den Bauarbeiten für den Geschiebesammler Haltiwald gestartet werden. Dabei wurde zuerst die Baupiste erstellt, und nach dem Aushub für die Sperre wurde sofort mit den Betonarbeiten begonnen.

Dank Winterbaumassnahmen und «frostsicheren» Bauarbeitern konnte bereits Ende Januar weiter an der Sperre gearbeitet werden. Im Februar wurde der erste Meilenstein erreicht – die Betonsperre war vollendet. Somit war der geforderte Schutz (Rückhaltevolumen) gewährleistet, damit die Bauarbeiten im Unterlauf freigegeben und die trockene Witterung anfangs März für Erdarbeiten genutzt werden konnte.

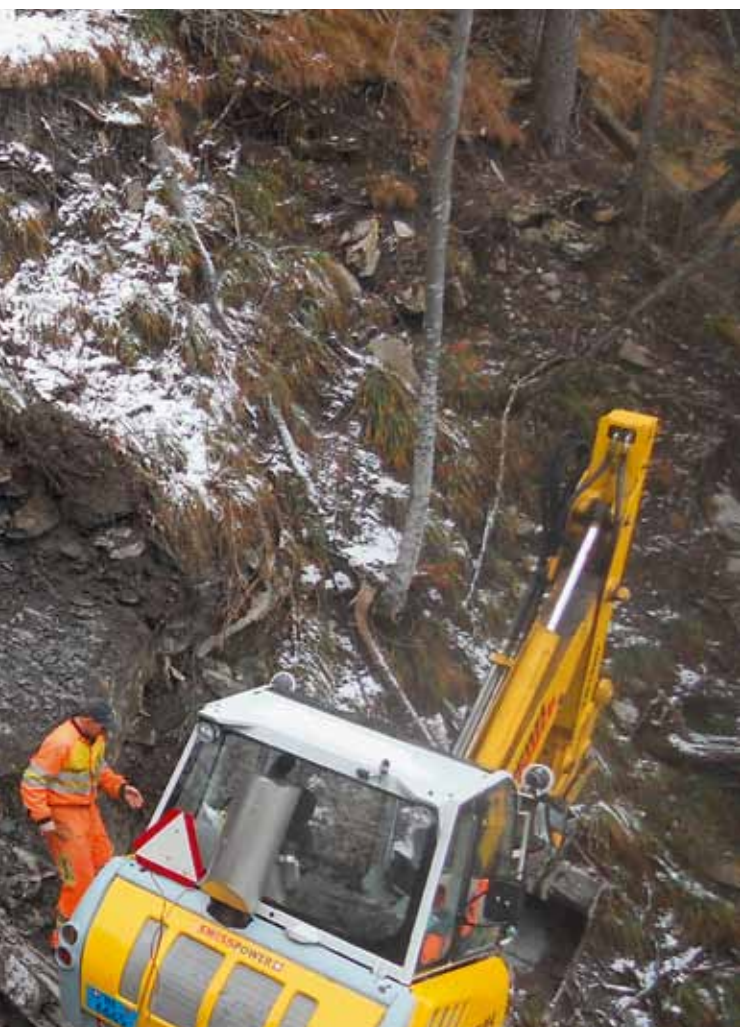
Unten: Bagger am Seil: Die Sperrensanierung im Gebiet Chälen/Haltiwald war mit Arbeiten in teilweise sehr steilem Gelände verbunden.

Die gute Witterung bis Mitte Dezember konnte optimal genutzt und die Mehrheit der Sperrrensanierungen im Gebiet Chälen-Haltiwald ausgeführt werden. Das sehr steile Gelände im Oberlauf verlangte Mensch und Maschine einiges ab. Der Materialtransport zu den schwer zugänglichen Sperren erfolgte teilweise per Helikopter. Der versierte und sichere Umgang der Bauarbeiter mit Baumaschinen und -materialien ermöglichte eine sehr gute Umsetzung der auszuführenden Arbeiten.

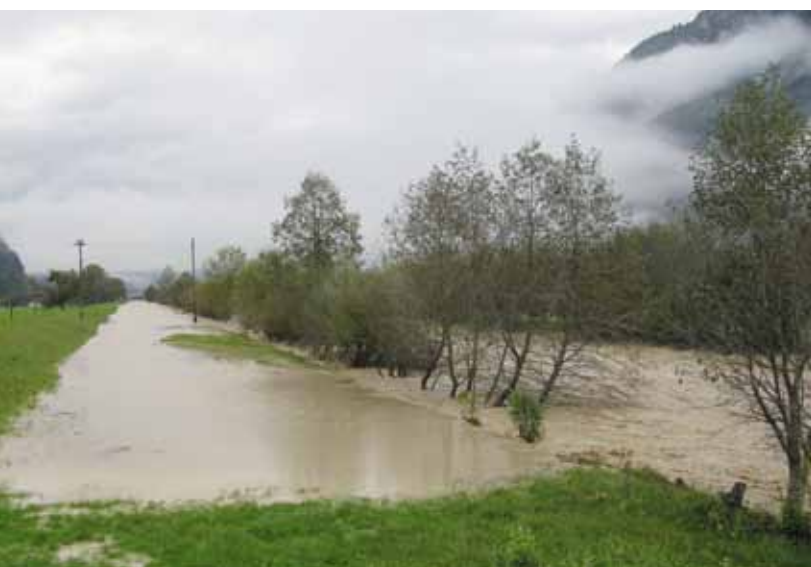
Das Hochwasser vom 10. Oktober 2011 überflutete die Vorland-Gebiete entlang der Aare grossflächig.

Die Aare-Verbauung zwischen Meiringen und dem Brienersee ist in die Jahre gekommen. Die Dämme entstanden vor über 130 Jahren. Heute sind sie zum Teil schadhaft. An etlichen Stellen sind sie von unzähligen Mäuselöchern durchsetzt. Bei einem Hochwasser werden diese geflutet, und das hindurchströmende Wasser reisst Material aus der Dammkrone mit. Das reduziert die Stabilität der Dämme deutlich und stellt ein Sicherheitsrisiko dar.

Die Situation hat sich eher noch verschärft. Die Auflandungen, die sich im Laufe der Jahrzehnte zwischen den Dämmen auf beiden Seiten der Aare bildeten, haben sich deutlich erhöht. Grund dafür ist der viele Sand, den die Aare während des Hochwassers mit sich führte und dort ablagerte.

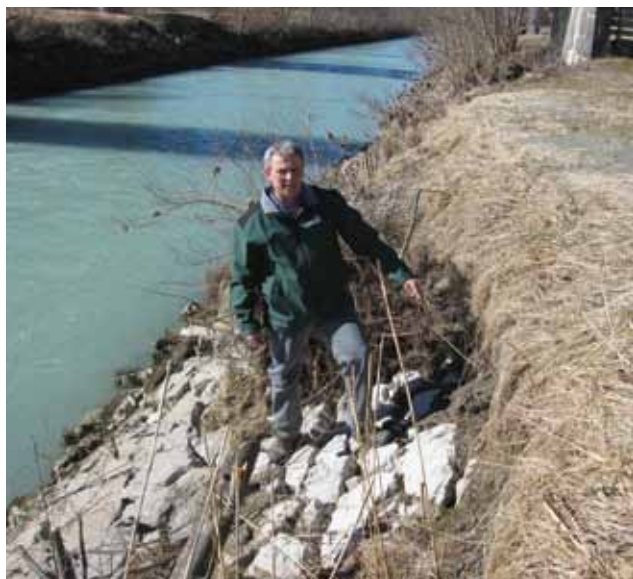
Paul Grossmann, Präsident der Schwellenkorporation Aareboden, zeigt, auf welche Höhe die Vorland-Gebiete im kommenden Herbst abgesenkt werden sollen.

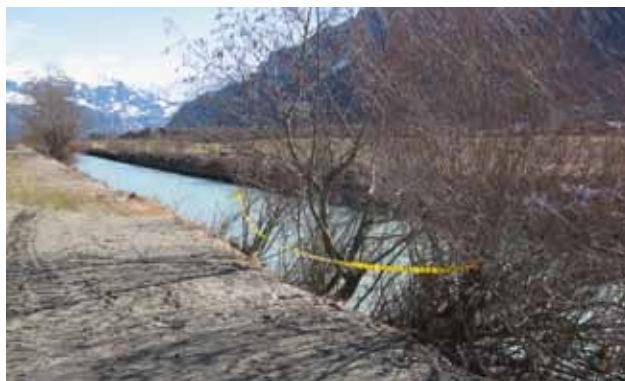
Das Hochwasser vom vergangenen Oktober hat auf den Vorland-Gebieten entlang der Aare erhebliche Sandablagerungen hinterlassen.
