# Bach-Blettli

Nr. 54, September 2025

Schwellenkorporationen

## Bei den Lammbach-Sperren besteht Handlungsbedarf

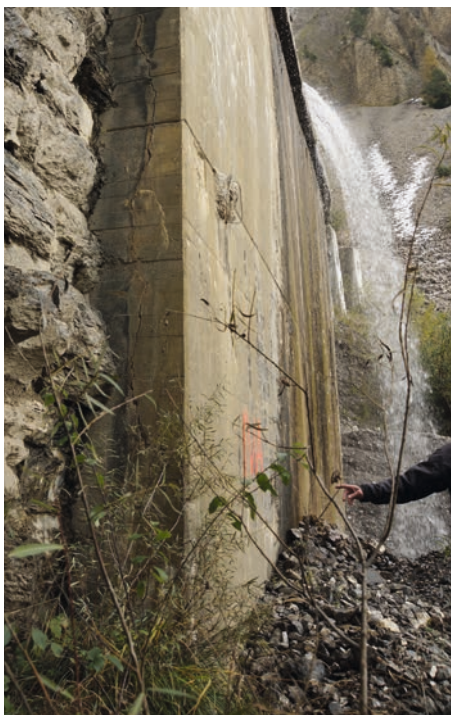
Detail der gerissenen Betonplatte bei Sperre IVa

Die Betonplatte der Sperre IVa zeigt ebenfalls die typischen Merkmale für ein fortgeschrittenes Stadium der Alkali-Aggregat-Reaktion. Die Instandstellung der Platte erfolgt nach demselben Prinzip wie für die Sperre III. Die Stabilität der Sperre wird durch die neuen rückverankerten Betonpfeiler sichergestellt. Die Sperrenflügel wurden bereits im Jahr 2000 nach demselben Prinzip verstärkt. Beide Flügel wurden mit insgesamt zehn Pfeilern ergänzt. Die Massnahmen erfolgten, nachdem in den 90er-Jahren grössere Risse aufgrund von Deformationen festgestellt wurden. Mit den Massnahmen soll erreicht werden, dass die Bewegungen in der Sperre auf ein annehmbares Mass reduziert werden können.

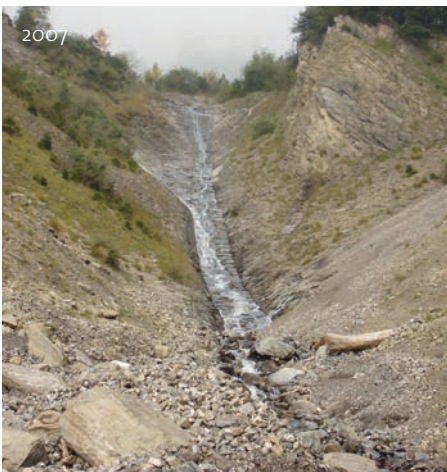
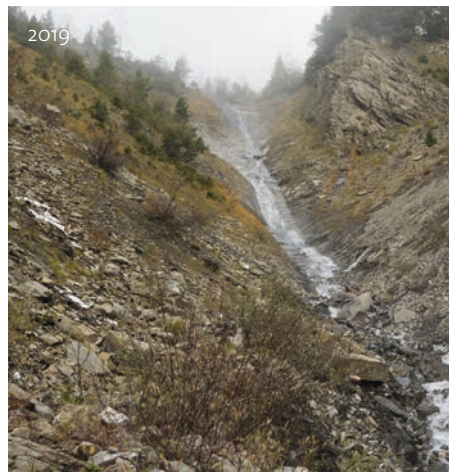
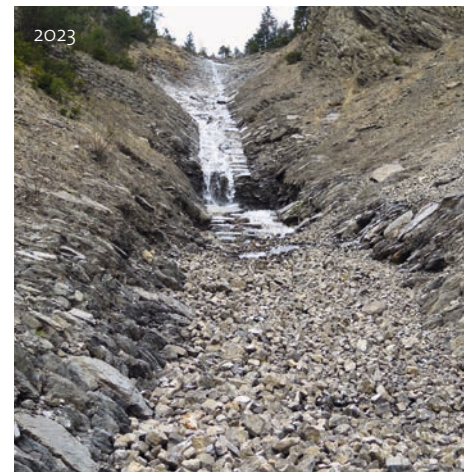
Die Wasserschale im Oberlauf in den Jahren 2007, 2019 und 2023

In den vergangenen 20 Jahren hat sich der Zustand der Wasserschale laufend verschlechtert. Bis dahin konnten kleinere Schäden mit wenig Aufwand repariert werden. Seither sind jedoch vermehrt grössere Schäden aufgetreten, die nur noch mit grossem Aufwand repariert werden konnten. Seit 2019 haben Murgänge und Gewitter mehrere tiefe Löcher in die Schale gerissen. Jedes Loch stellt dabei eine

neue Angriffsstelle für das Wasser dar; die Zerstörung der Pflasterung schreitet umso schneller voran.

Aus diesem Grund soll nun die Wasserschale auf der gesamten Fläche instandgestellt werden. Die Oberfläche der Schale wird dabei wieder sauber hergestellt und allfällige Löcher werden geschlossen. Um die Lebensdauer zu verbessern, ist zudem eine Sanierung und ein Vermörteln der Fugen zwischen den Steinblöcken vorgesehen. Bei der Sperre VII wird die Überfallkante erneuert und die Anströmung oberhalb der Sperre verbessert.

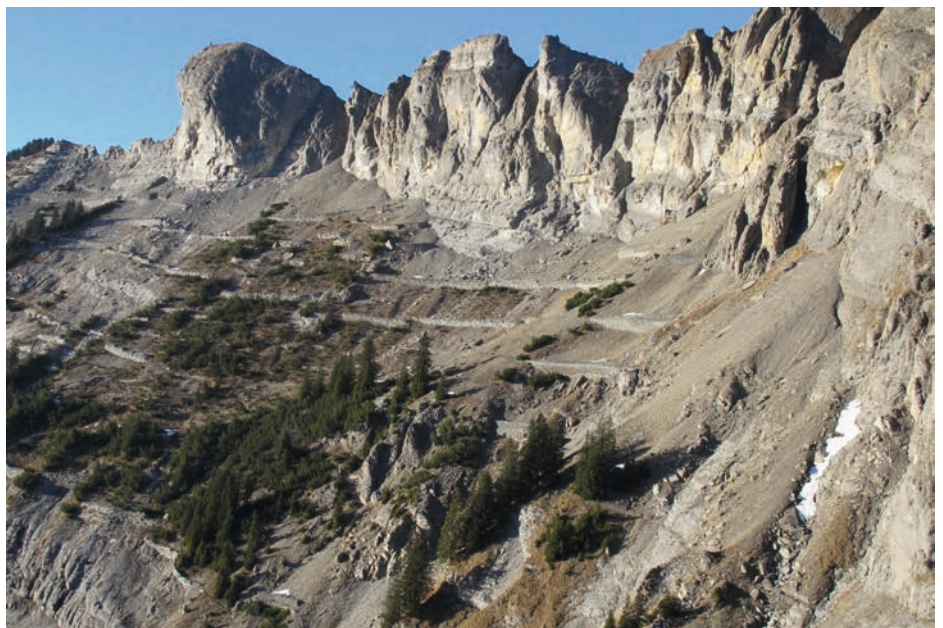
Blick vom Schwanderort ins obere Einzugsgebiet des Glyssibachs mit Aufforstungen und Verbauungen, Foto von 2024

Die ersten Aufforstungs- und Verbauungsarbeiten im Gebiet Glyssibach wurden im oberen Einzugsgebiet, im Raum Steinhittli und zuoberst im Simeler, am Ende der Urserenfluh, ausgeführt. Imposant sind die in den 1920er-Jahren erstellten Trockenmauern, die teils gegen 100 Meter lang sind, aus grossen Steinblöcken bestehen und heute noch sichtbar sind. Bei Trockenmauern wird die Krone normalerweise mit Rasenziegeln abgedeckt; das war hier nicht möglich, da keine Bodenvegetation vorhanden war. Die Abdeckung konnte jedoch mit vorhandenem Schuttmaterial ausgeglichen werden. Nach dem Bau der ersten Trockenmauern wurde umgehend mit der Aufforstung begonnen.

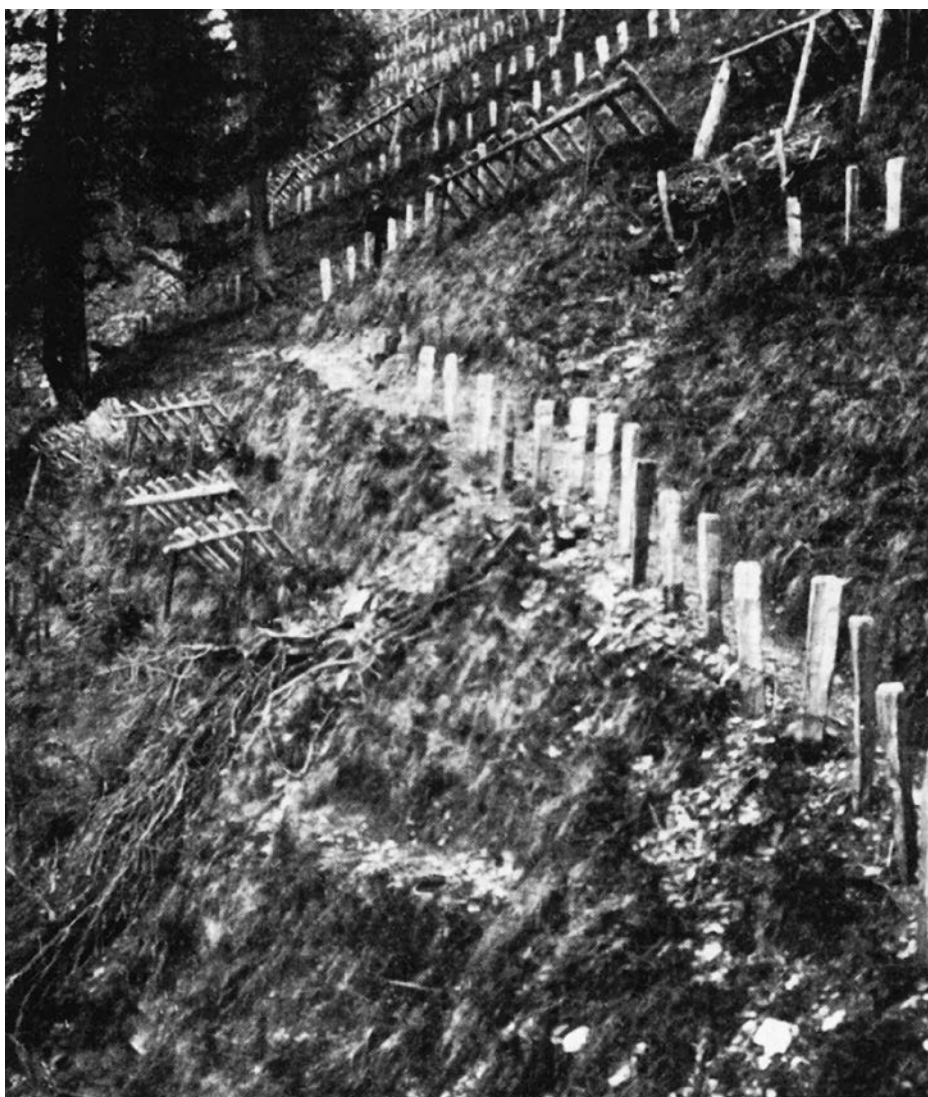
Lawinenverbauung, kleine Holzschneerechen und Verpfählungen mit Holz im Einzugsgebiet des Trachtbachs, Foto von 1913

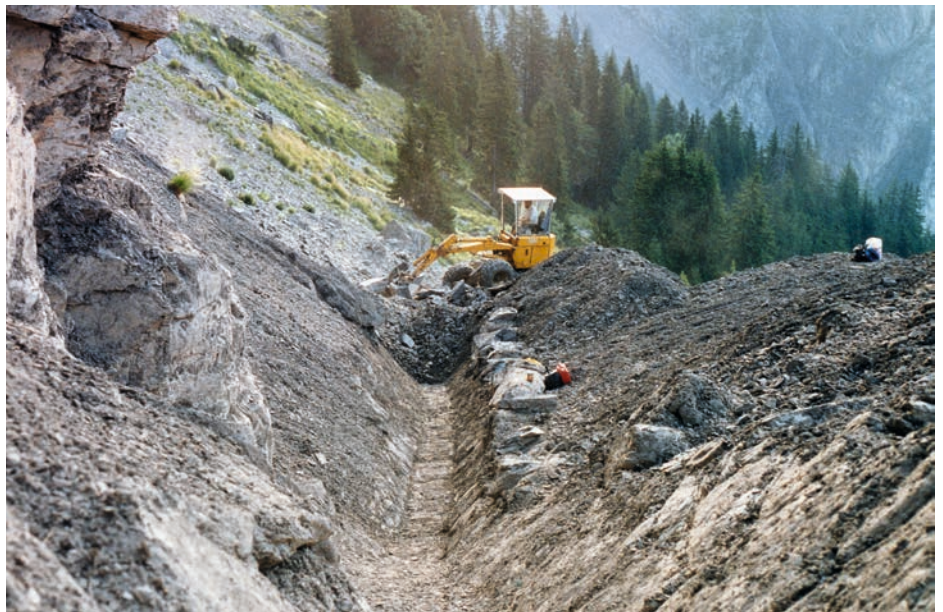
Wiederinstandstellung der Entwässerungsanlage untere Urseren, Foto von 1987

Im Rahmen des gleichen forstlichen Projekts wurde anfangs des 20. Jahrhundert die Entwässerung unterhalb der Urserenfluh angelegt. Ziel dieser wichtigen Massnahme war es, das von der oberen Urseren/Grätlisegg hinunterfliessende Wasser zu kanalisieren und mittels einer 212 m langen, unterirdischen Wasserleitung durch die untere Urseren in den vorderen Ritzgraben zu leiten. Zur Sicherung der Aufforstung der unteren Urseren und des heutigen Waldbestands auf dem flachgründigen Boden hat die Entwässerung eine zentrale Bedeutung.
