## Schwellenkorporationen

# Bach-Blettli

*Nr. 17, Juni 2011*

## Hochwasserschutz am Eistlenbach wird ausgebaut

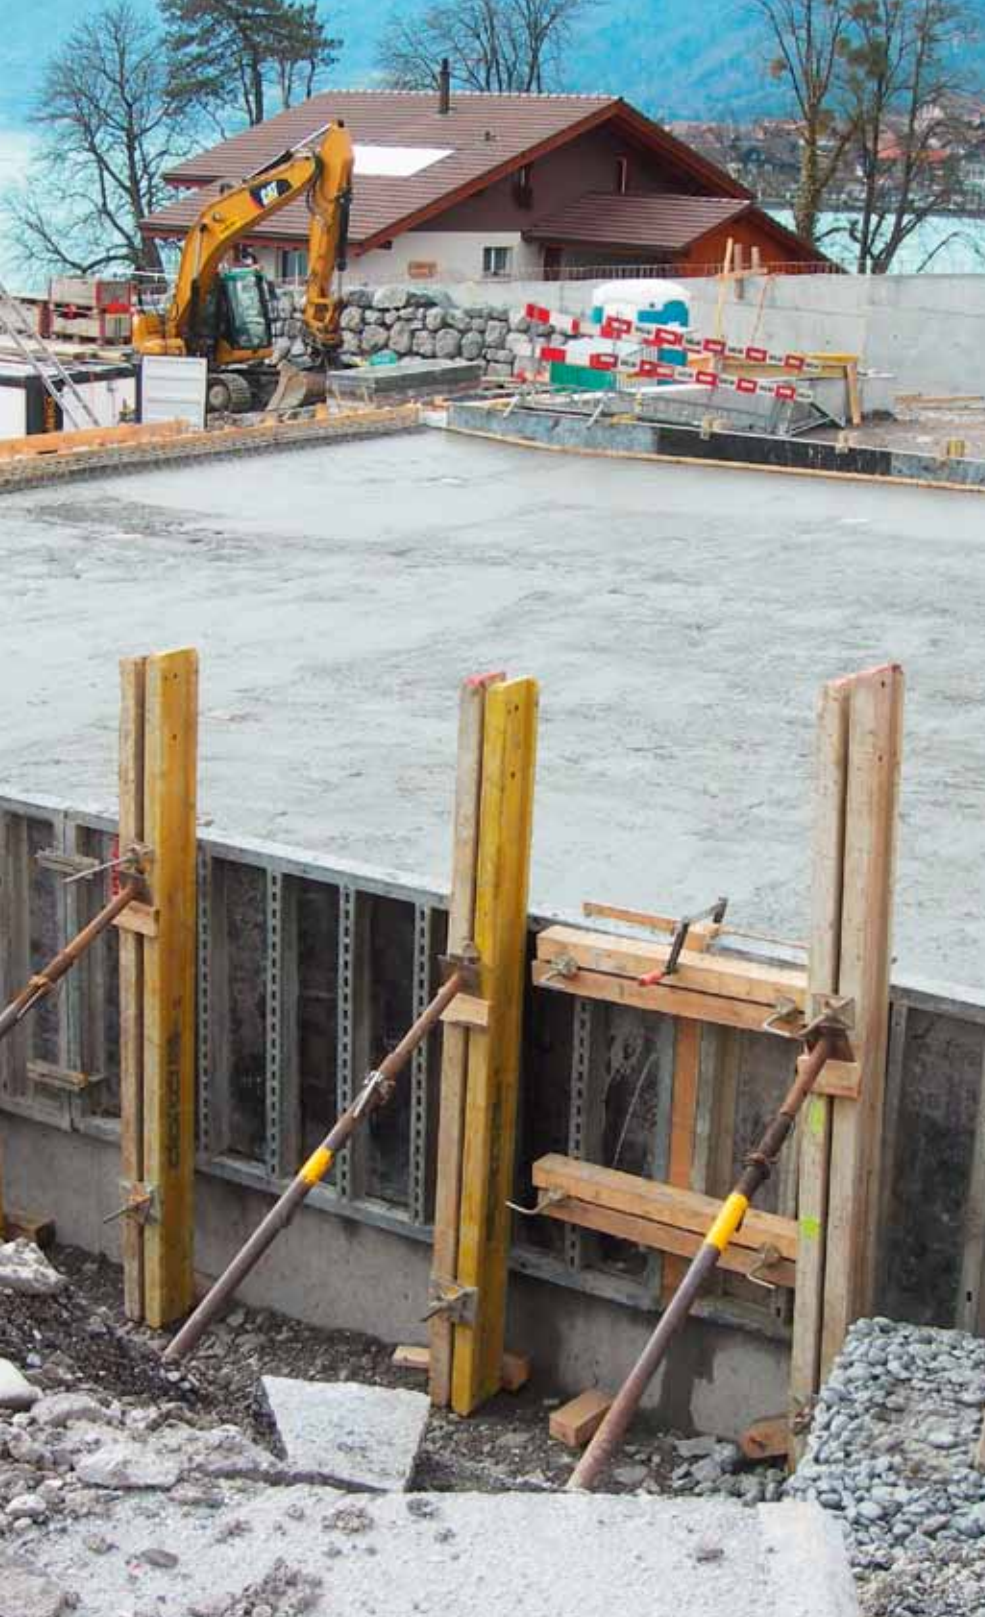
**Titelbild** Die neue Kantonsstrassenbrücke über den Glyssibach nach dem Betonieren der Brückenplatte

Nachdem die Schalungselemente in die gewünschte Form gebracht und die Bewehrung eingelegt waren, konnte die Brückenplatte Ende Februar betoniert werden. Das anschließende Abdecken der Brücke stellte sicher, dass der Beton geschützt vor Niederschlägen möglichst rasch trocknen konnte. Seit Mitte April, nach dem Aufkleben der Brückenabdichtung und dem Belagseinbau, rollt der Verkehr über das neue Bauwerk.

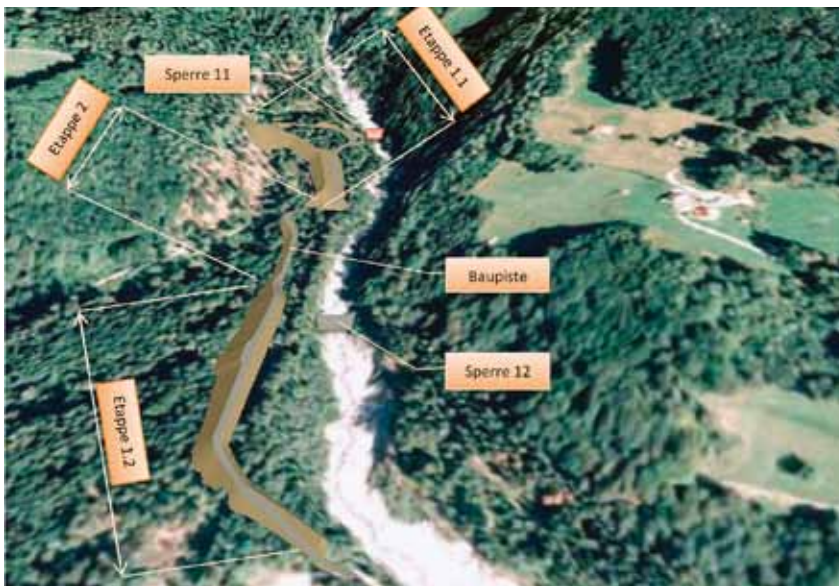
3D-Darstellung des geplanten Hochwasserschutzdamms am Eistlenbach.

Der neue Hochwasserschutzdamm am rechten Ufer wird im Wald erstellt. Dieser muss zuerst gerodet werden. Nach Fertigstellung des Dammes wird er aufgeforstet und unter Leitung der ökologischen Baubegleitung gestaltet. Teilweise wird der Damm neben dem bestehenden Schutzdamm angeordnet.

Dadurch wird das Schüttvolumen grösser, aber wertvolle Lebensräume können erhalten bleiben.

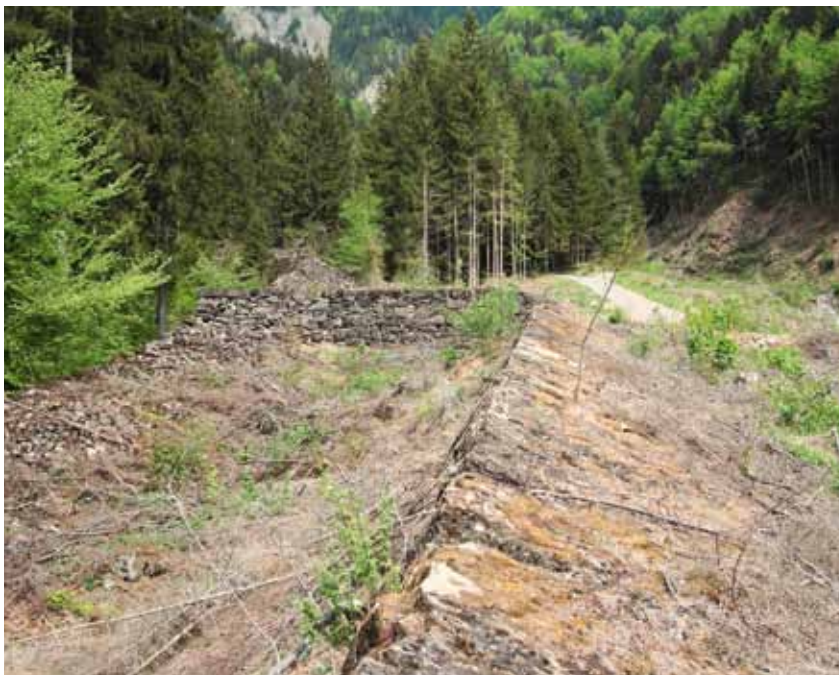
Bestehender Schutzdamm am rechten Ufer des Eistlenbachs

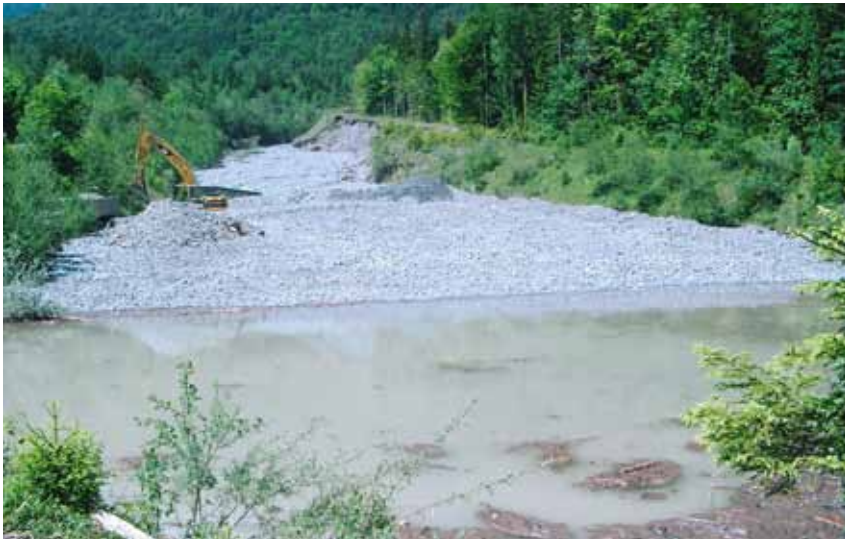
Voller Geschiebesammler im Jahr 2004

Der Eistlenbach stellt für das Dorf Hofstetten bei grossen Hochwasserereignissen und Murgängen eine Gefährdung dar. Der Bach kann sehr viel Geschiebe verfrachten und bei Auflandungen nach Westen Richtung Dorf ausbrechen. In den Jahren 2004 und 2005 brachte der Bach je ca. 20 000 m<sup>3</sup> Geschiebe bis auf den Kegel (Sammler). Seither stellte sich die Frage nach der verbleibenden Stabilität der Schutzbauten und nach weiteren nötigen Massnahmen.

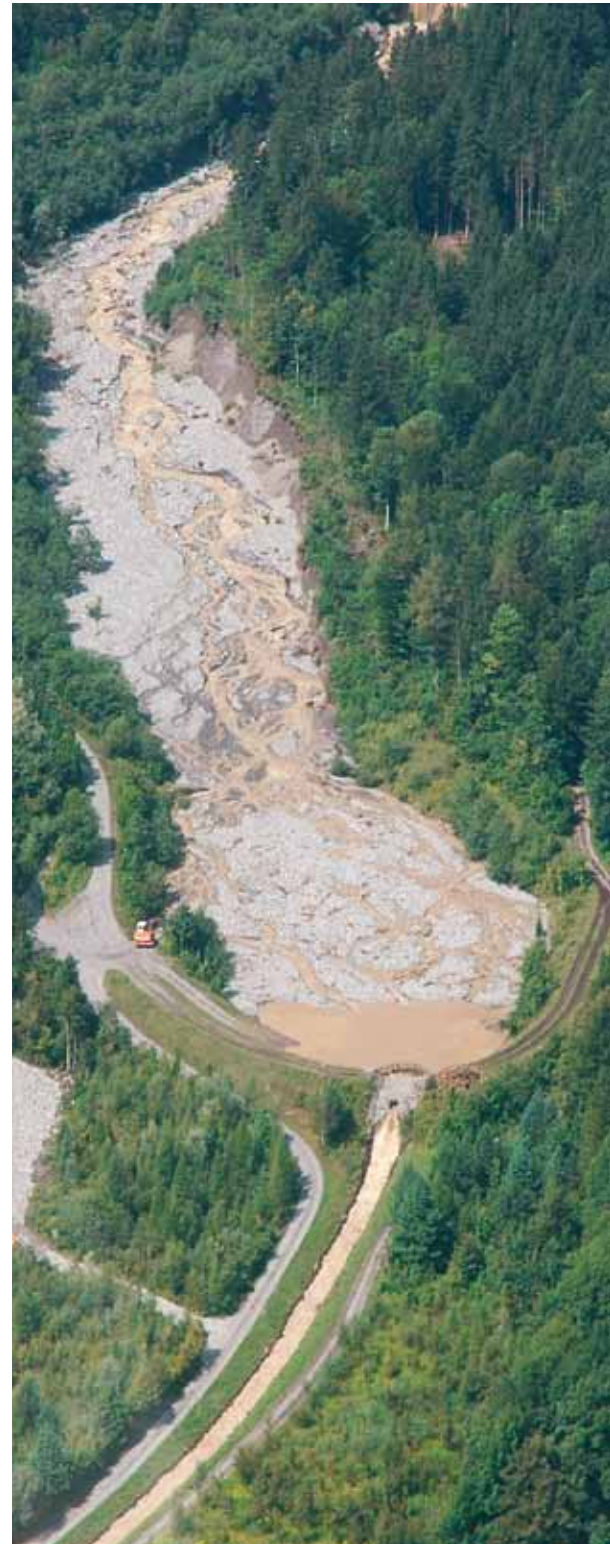
Luftaufnahme des Eistlenbachs nach dem Hochwasserereignis von August 2005

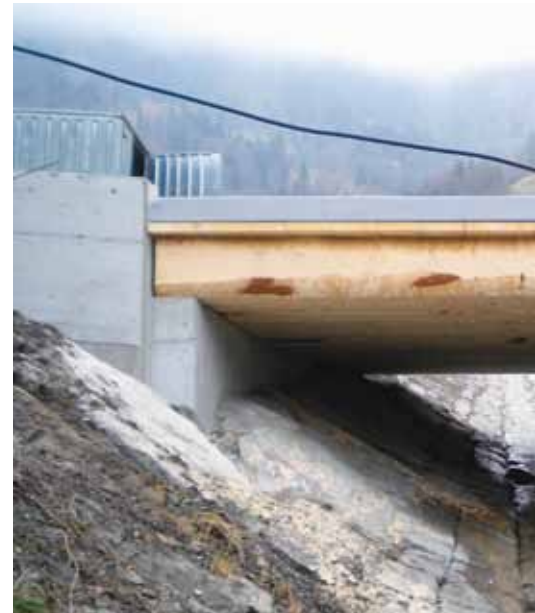
Die Furt von der Talseite her gesehen.

Seit Ende Mai ist am Trachtbach die Furt Dindlen in Betrieb. Damit konnte ein problematischer Engpass im Gerinne definitiv entschärft werden. Die frühere massive Brücke führte beim Hochwasser 2005 zu einem Rückstau des Trachtbachs und zu dessen seitlichem Ausbruch ins Dorf. Die Furt hingegen gewährleistet ohne Verkehrseinschränkungen einen wesentlich grösseren Durchlass.

Schon in der Planungsphase der Furt wurde eine Durchlassplatte gefordert, die nicht fix zwischen die Widerlager des Furt-Durchlasses eingefügt wird (also keine Betonplatte), sondern bei einem Ereignis aus den Widerlagern herausgehoben werden kann und dadurch das Gerinne nicht versperrt.

Diese Vorgabe konnte durch eine Ausführung der Durchlassplatte in Holz am besten erfüllt werden. Als Anfang März die Holzteile des Durchlasses eingebaut waren, gewann die Öffentlichkeit allmählich eine Vorstellung davon, wie die Furt im Endzustand aussehen könnte. Damit die Holzkonstruktion vor der Witterung geschützt ist, kommt auf die Holzlattung eine Abdichtung zu liegen, die mittig in der Fahrbahnplatte mit einer Rinne entwässert wird.

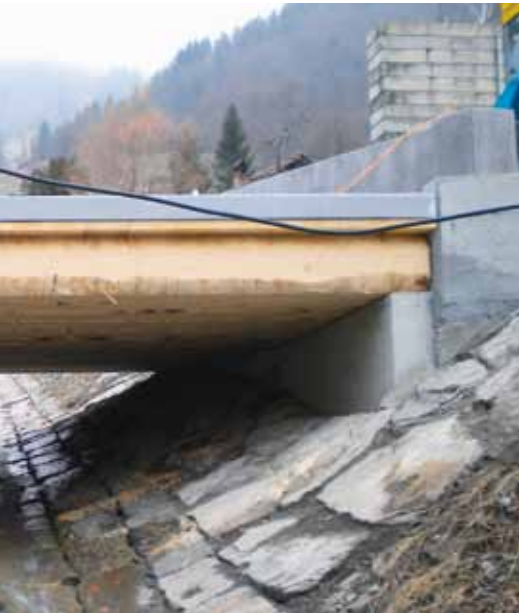
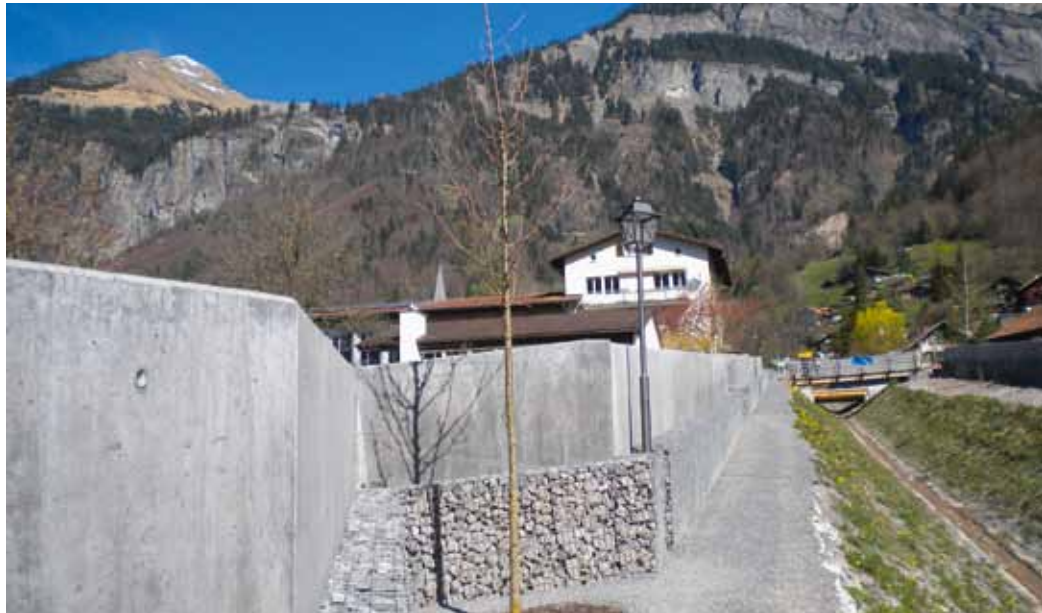
Eine der Baumnischen am Trachtbach.

Aus ökologischer Sicht wird ein Gerinne angestrebt, das mit einer wuchernden Bepflanzung (Büsche/Kletterpflanzen) in den nächsten Jahren die Dominanz der Leitmauern abmindern soll, damit ein gesundes Gleichgewicht entstehen kann, in dem die Leitmauern nur ein Teil des ganzen Gerinnes sind. Die Bäume in den Nischen der Leitmauern kommen gut zur Geltung. Entgegen der anfänglichen Befürchtung mancher Anwohner sind sie kein Hindernis im Gerinne, da sie nicht im Schussgerinne stehen, sondern in den Nischen «versenkt» verpflanzt wurden.

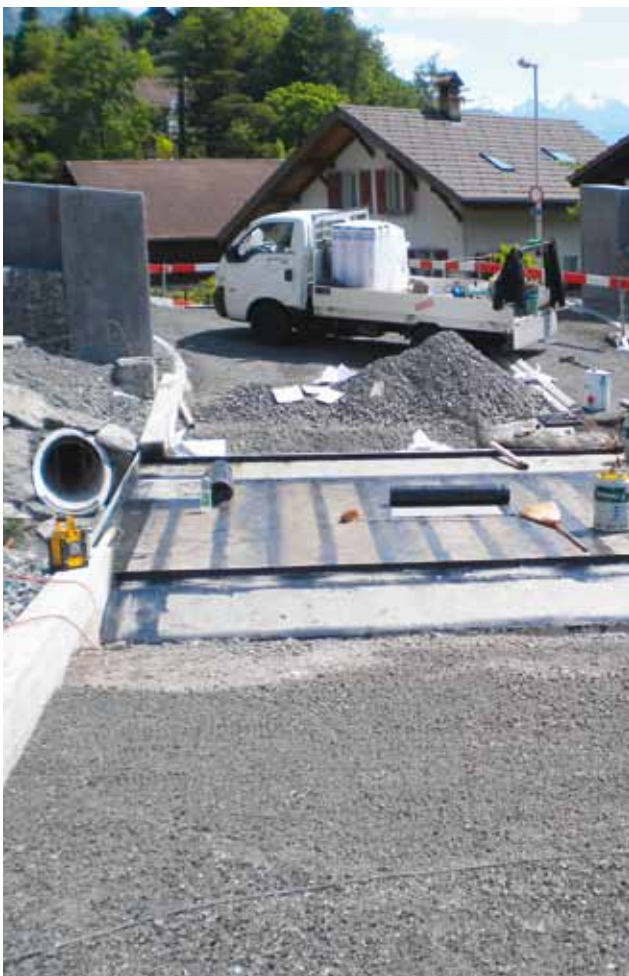
Abdichtung des Furt-Durchlasses.

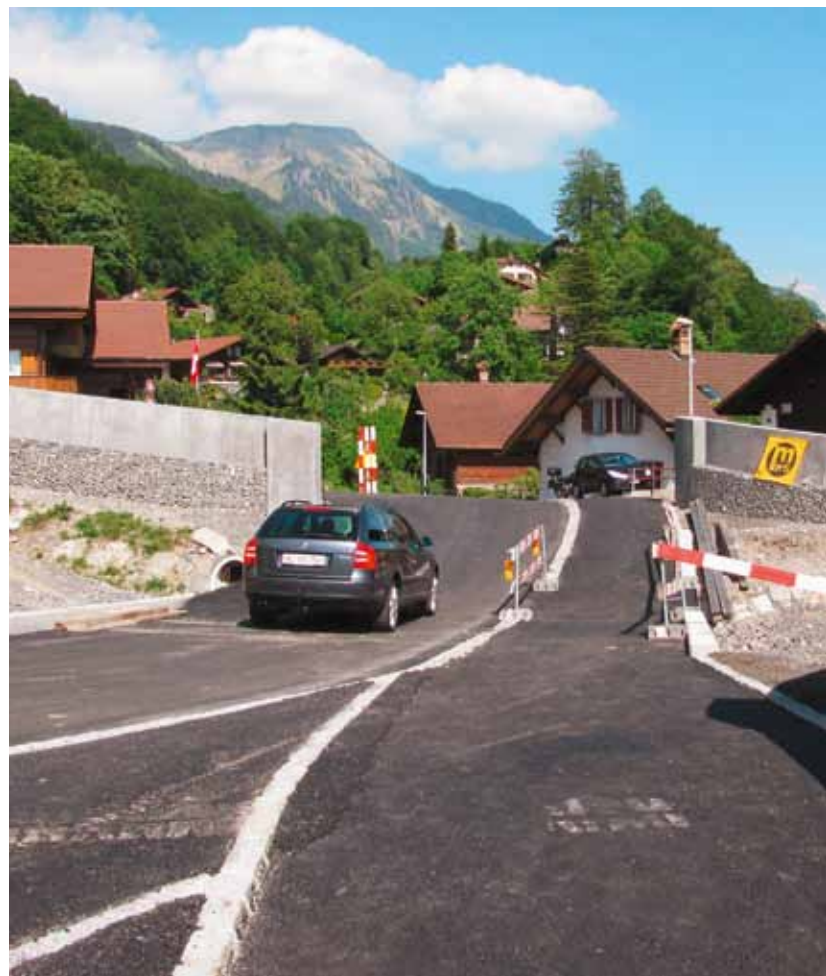
Neu eingebauter Belag an der Furt.

Am 11. Mai wurden die Belagsarbeiten an der Furt ausgeführt. Mit dem Belageinbau sind die Arbeiten an der Furt bis auf kleine Fertigstellungsarbeiten beendet. Damit das Bauwerk für den Verkehr geöffnet werden konnte, wurden vorgängig provisorische Geländer aus Holz angebracht, bevor die definitiven Geländer mit gleichem Aussehen wie die auf der Brücke der Kantonsstrasse montiert werden. Ende Mai konnte die Furt definitiv in Betrieb genommen werden.

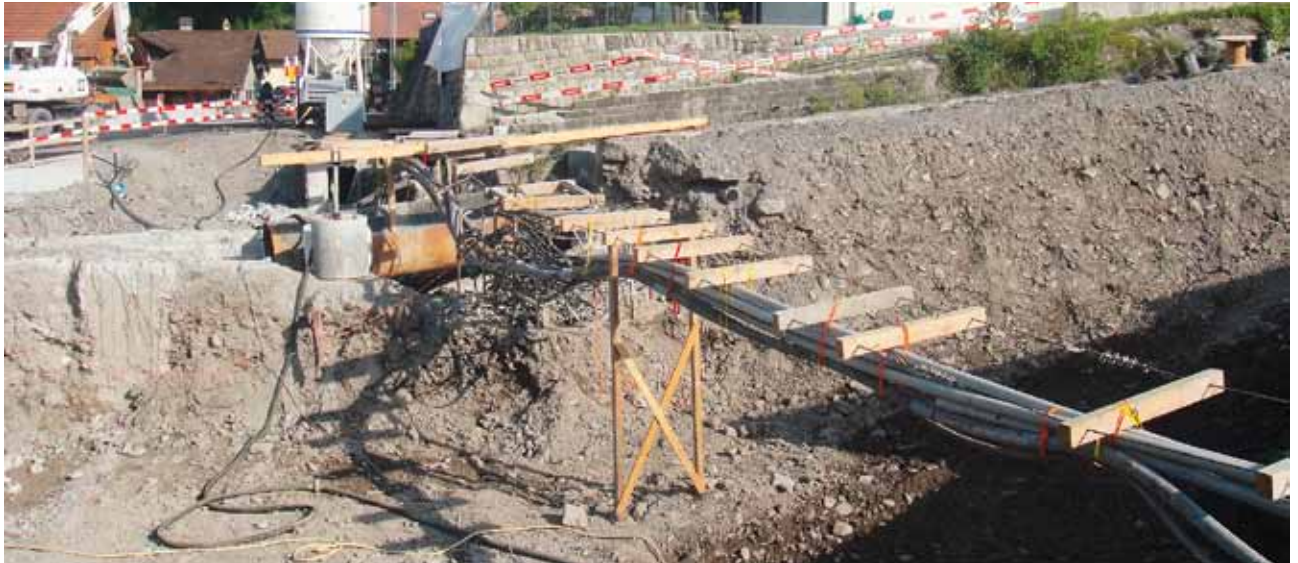
Provisorische Rohrbrücke

Bei der alten Brücke queren zahlreiche Werkleitungen den Glyssibach, unter anderem auch die aus 15 Leitungen bestehende Swisscom-Hauptverbindung für das ganze Haslital. Die Verbreiterung des Gerinnes hat deren Verlegung zur Folge. Nach der Leitungsfreilegung wurde deshalb eine provisorische Überbrückung mit zwei Stahlseilen installiert, welche die Leitungen vorübergehend über das Gerinne führt. Vorgängig wurden zwei grosse Stahlrohre zur Wasserhaltung installiert.

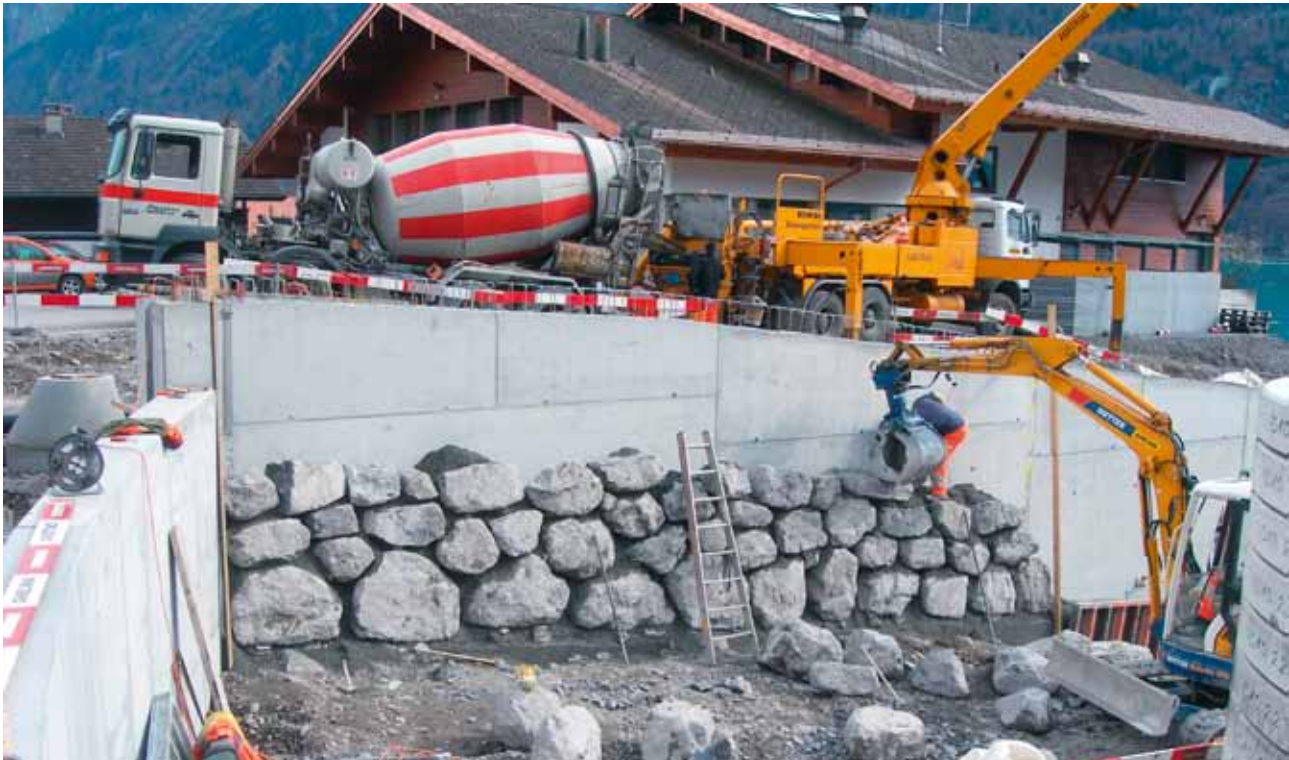
Vormauerung Schutzmauer Ost

Die beiden Schutzmauern unterhalb der Brücke begrenzen den Geschiebeablagerungsplatz «Dorf», der auf einer Fläche von 60 x 50 m Platz für ca. 14 000 m<sup>3</sup> Geschiebe bietet. Die etwa drei Meter hohen Betonmauern sind bachseitig mit Natursteinen verkleidet und mit eingefärbtem Beton

abgedeckt. Unterhalb der Gemeindeverwaltung stellt eine Öffnung in der Mauer die Zugänglichkeit für Unterhaltsarbeiten sicher. Sie wird im Ereignisfall mit Dammbalken verschlossen.

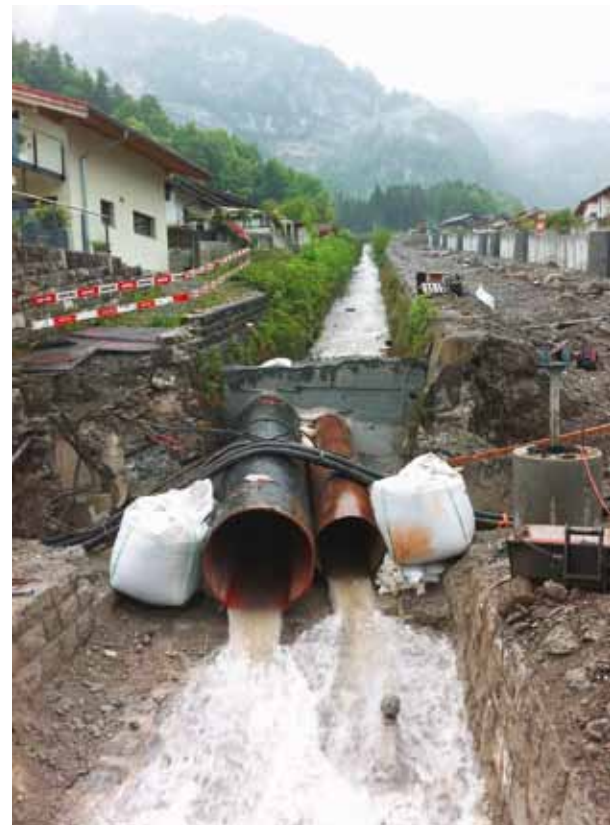
Wasserhaltung mit zwei Stahlrohren

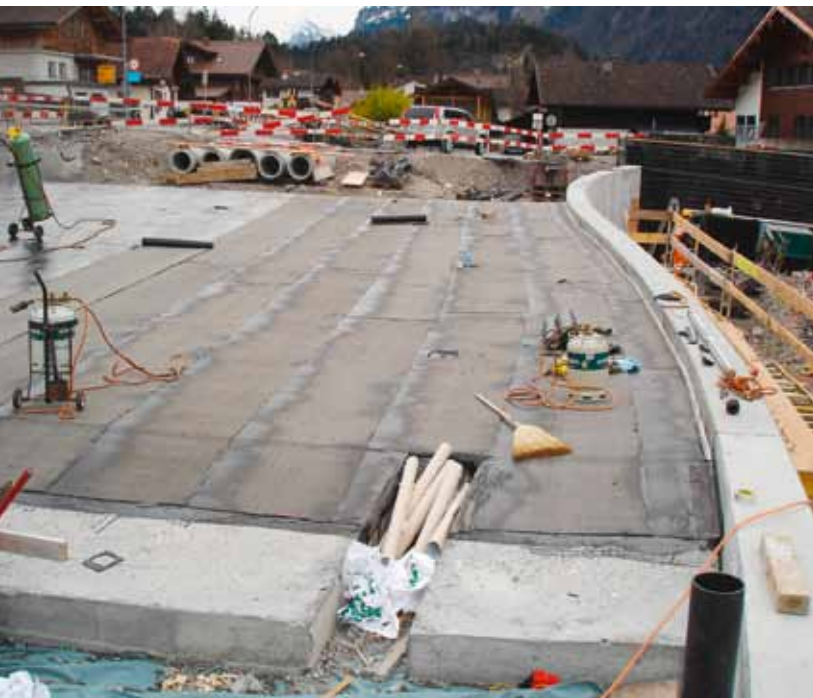
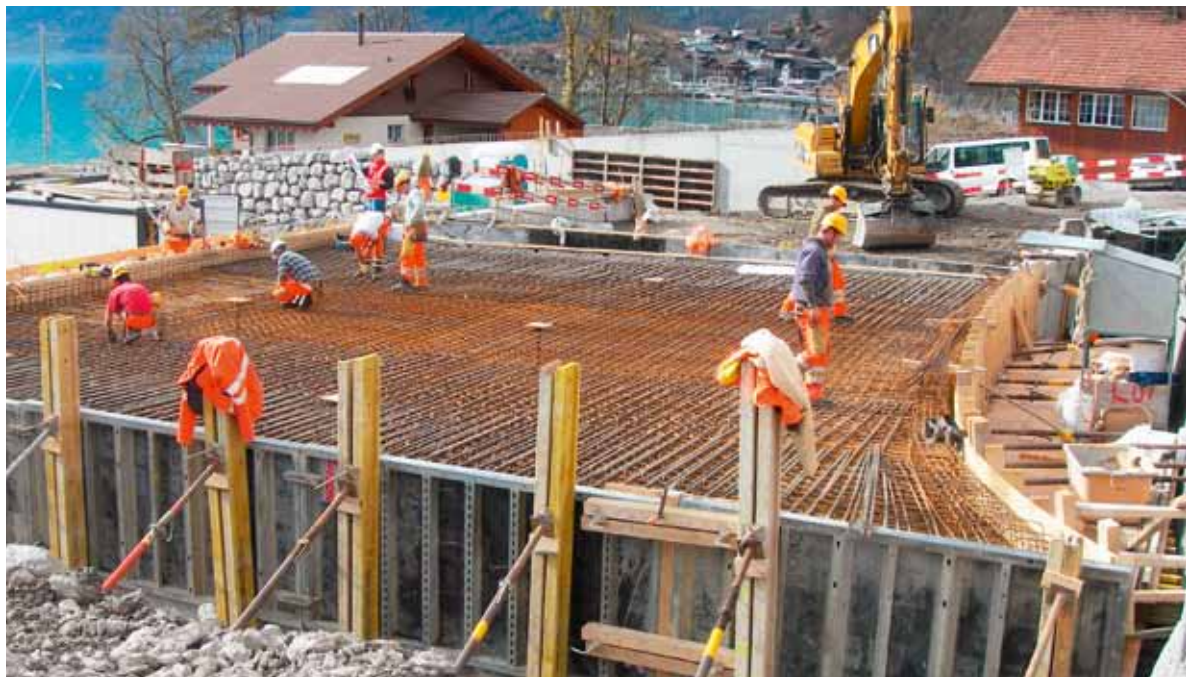
Oben: Abdichtung der neuen Brücke.  
Rechts: Armierungsarbeiten an der neuen Brücke

Der Neubau der Kantonsstrassenbrücke über den Glyssibach forderte das volle Geschick der beteiligten Unternehmungen und Mitarbeitenden. Einerseits führt die Brücke in einem leichten Bogen über das Gewässer. Andererseits verjüngt sich die Brückenplatte an beiden Rändern im Gehwegbereich, was ihr schlankes Erscheinungsbild prägt.
