# Bach-Blettli

*Nr. 25, November 2013*

## Auf den Spuren des «Lambach-Problems»

**Geologische Abklärungen haben gezeigt: Beim Lambach besteht ein Risiko für Murgänge, das mit den heute bestehenden Verbauungen nicht restlos gebannt werden kann. Das gefährdete Gebiet liegt hauptsächlich im Kienholz, doch die Wurzel des Problems befindet sich viel höher und weit hinten im Lambachgraben.**

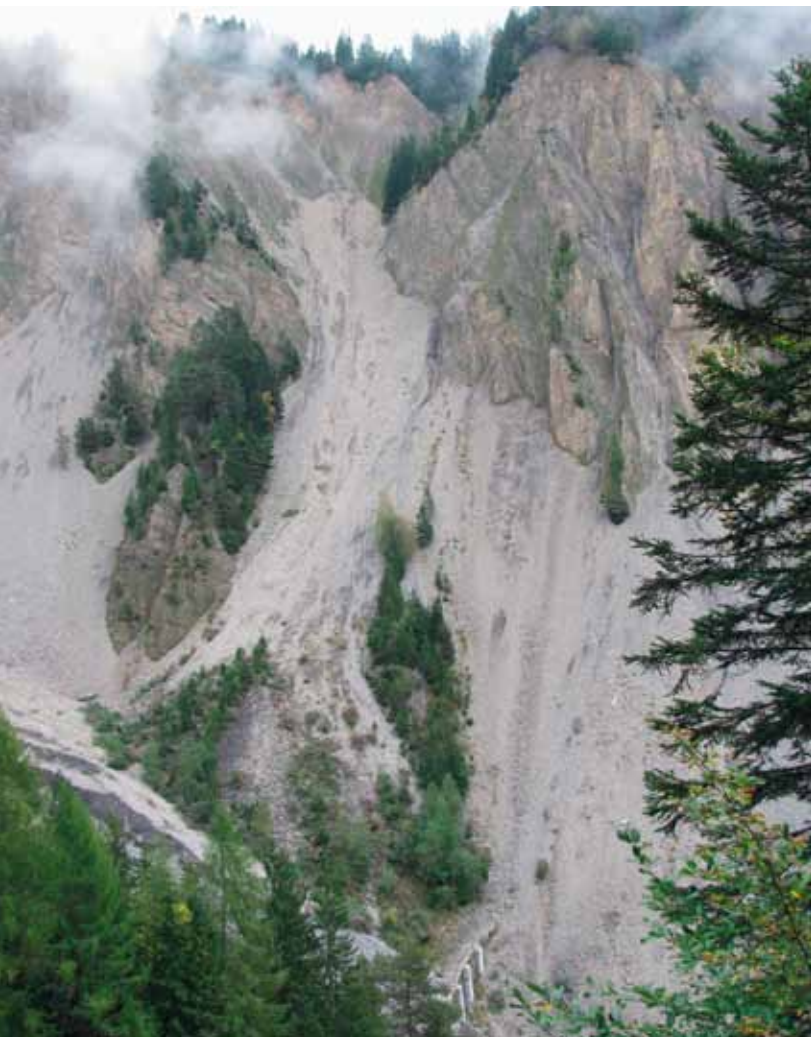
Blick von der Schwander Seite in den Lambachgraben Richtung Osten. In der Tiefe ist eine der Hauptsperren sichtbar.

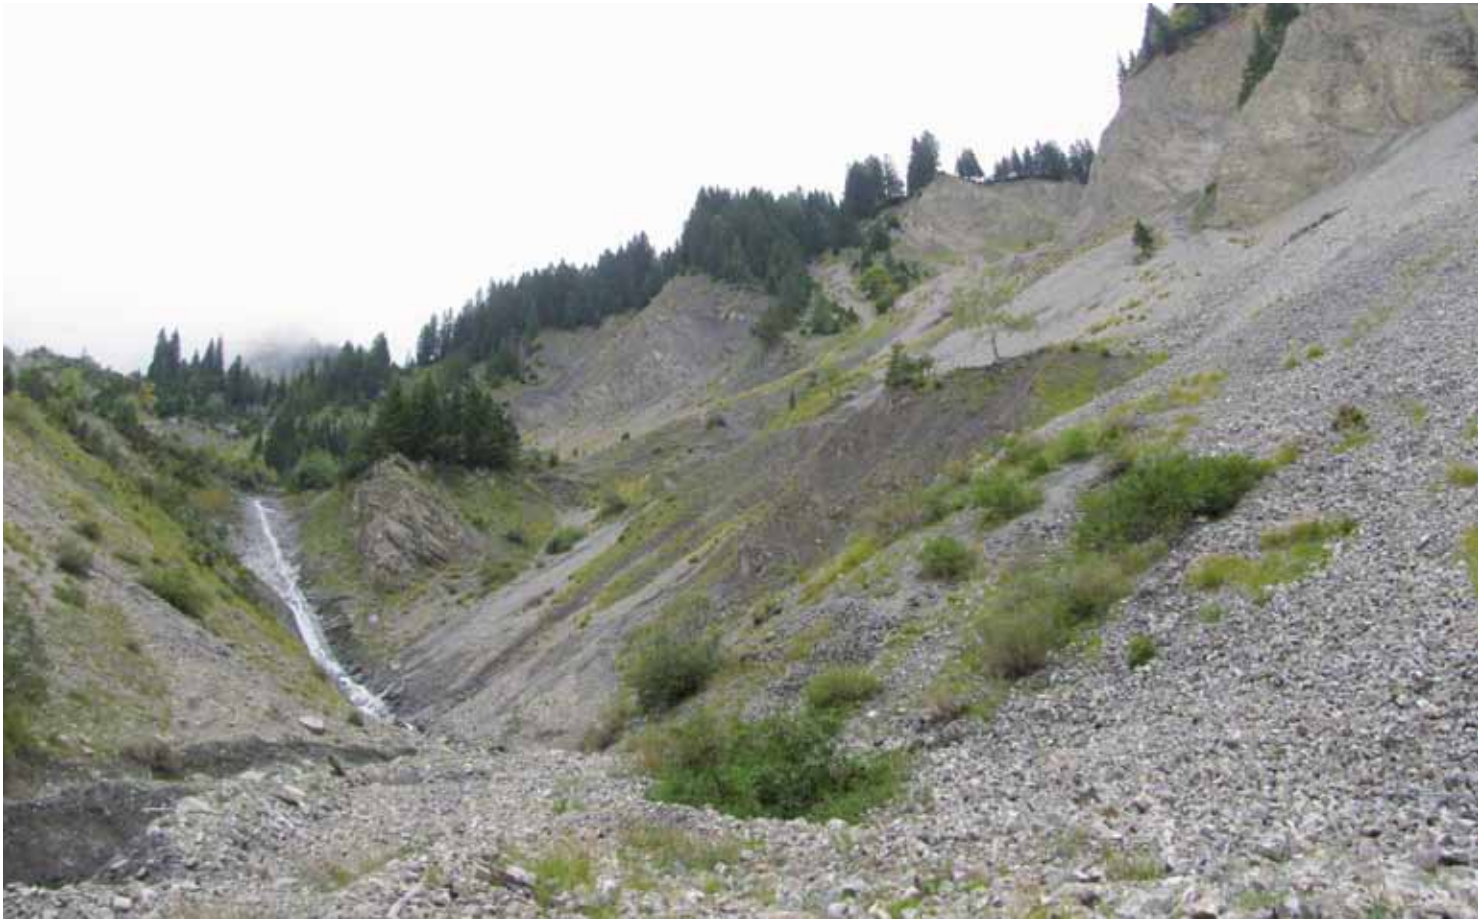
Das potentielle Rutschgebiet oberhalb der Blauen Egg (Bildmitte und rechts); links die 1903/04 gebaute Wasserschale auf rund 1300 m Höhe.

Derzeit halten sich die Berge von Geschiebe zwar im Bachbett still, doch wenn sie einmal in Bewegung geraten, könnten sie bis ins Siedlungsgebiet getragen werden und dort ausufern. Um sie zu mobilisieren, braucht es allerdings einen Auslösefaktor. Als Schwachstelle bezeichnen die Naturgefahrenspezialisten die Steilhänge auf der linken Seite des Lammbachs oberhalb der auf 1300 m liegenden Blauen Egg. Dort kam es bereits 1896 zu einem riesigen Felsschlipf, der den Lammbach zuerst zu einem See aufstaut, worauf sich später Steine und Wasser als gewaltiger Murgang zu Tal wälzten und in Brienz grosse Schäden anrichteten.

Bei lange anhaltenden und sehr intensiven Niederschlägen könnte sich ein solches Szenario auch heute ereignen. Eine Rutschung oberhalb der Blauen Egg würde dazu führen, dass im Bachbett sehr viel Geschiebe ins Rutschen kommt, was zum Versagen von Sperren führen und dadurch noch mehr Geschiebe mobilisieren würde.

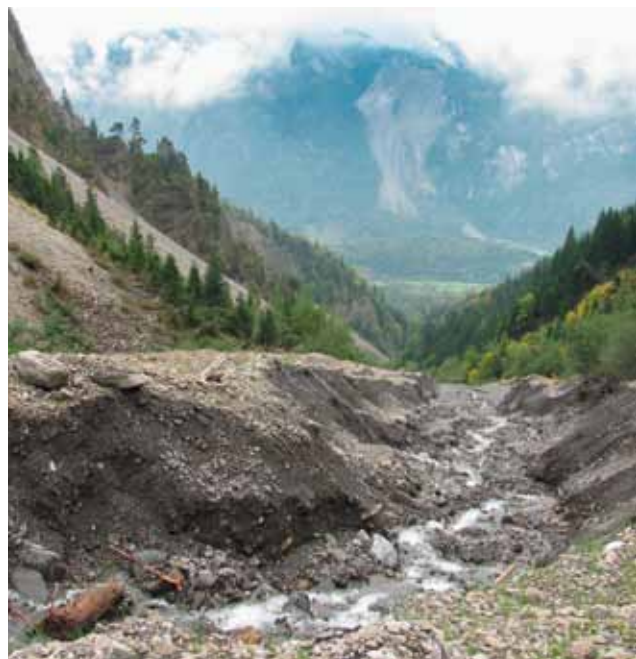
Hinter Sperre 4a lagern riesige Geschiebemengen.

Auch im Bachbett selbst liegen riesige Mengen an Gestein. Sie werden von Sperren stabilisiert, die in unregelmässigen Abständen alle paar hundert Meter im Gerinne stehen. Viele dieser Mauern sind schon mehr als 100 Jahre alt, und manche von ihnen halten dermassen viel Material zurück, dass sie unter den Geschiebehaufen fast verschwunden sind. Das stellt gemäss Simeon Mathyer die Hauptproblematik um den Lammbach dar.

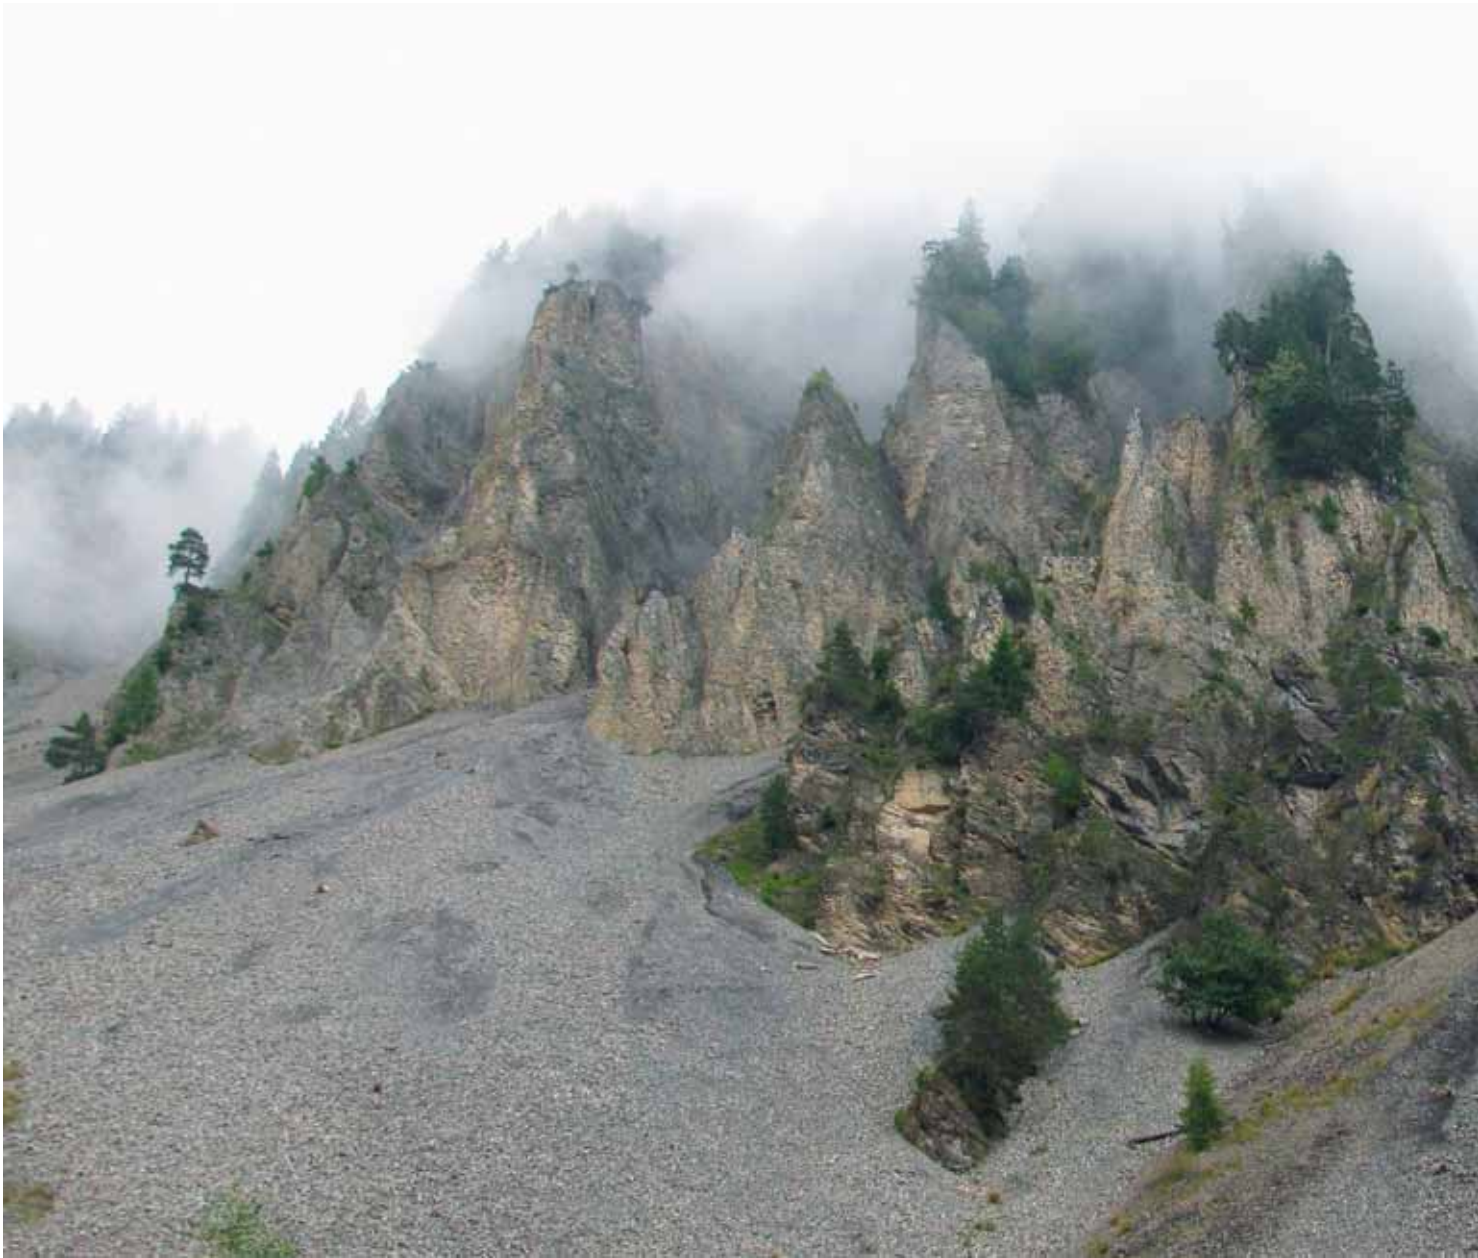
Bizarre Felsformationen auf der Ostseite des Lammbach-Gerinnes.

Jetzt zeigt sich auch der Hang auf der Ostseite des Bachs. Es handelt sich um eine riesige Geröllhalde. Darüber ragen gewaltige Kegel aus bröckligem Kieselkalk empor, deren höchste Spitzen sich in den Schwaden des herbstlichen Hochnebels verlieren. Von oben kollern vor allem im Frühjahr immer wieder Steine in die Tiefe. Kleine Gruppen von Bäumen verraten allerdings, dass der Hang nicht etwa permanent in Bewegung ist. An manchen Stellen ist er durchaus stabil genug, um Pflanzen Halt zu bieten. Wären die Bäume nicht da, dann würde diese Landschaft wohl noch deutlicher an Bilder von der Oberfläche des Mars erinnern.
