Schwellenkorporationen

Bach-Blettli

Nr. 44, August 2022

Geschiebesammler Milibach: Feuertaufe bestanden

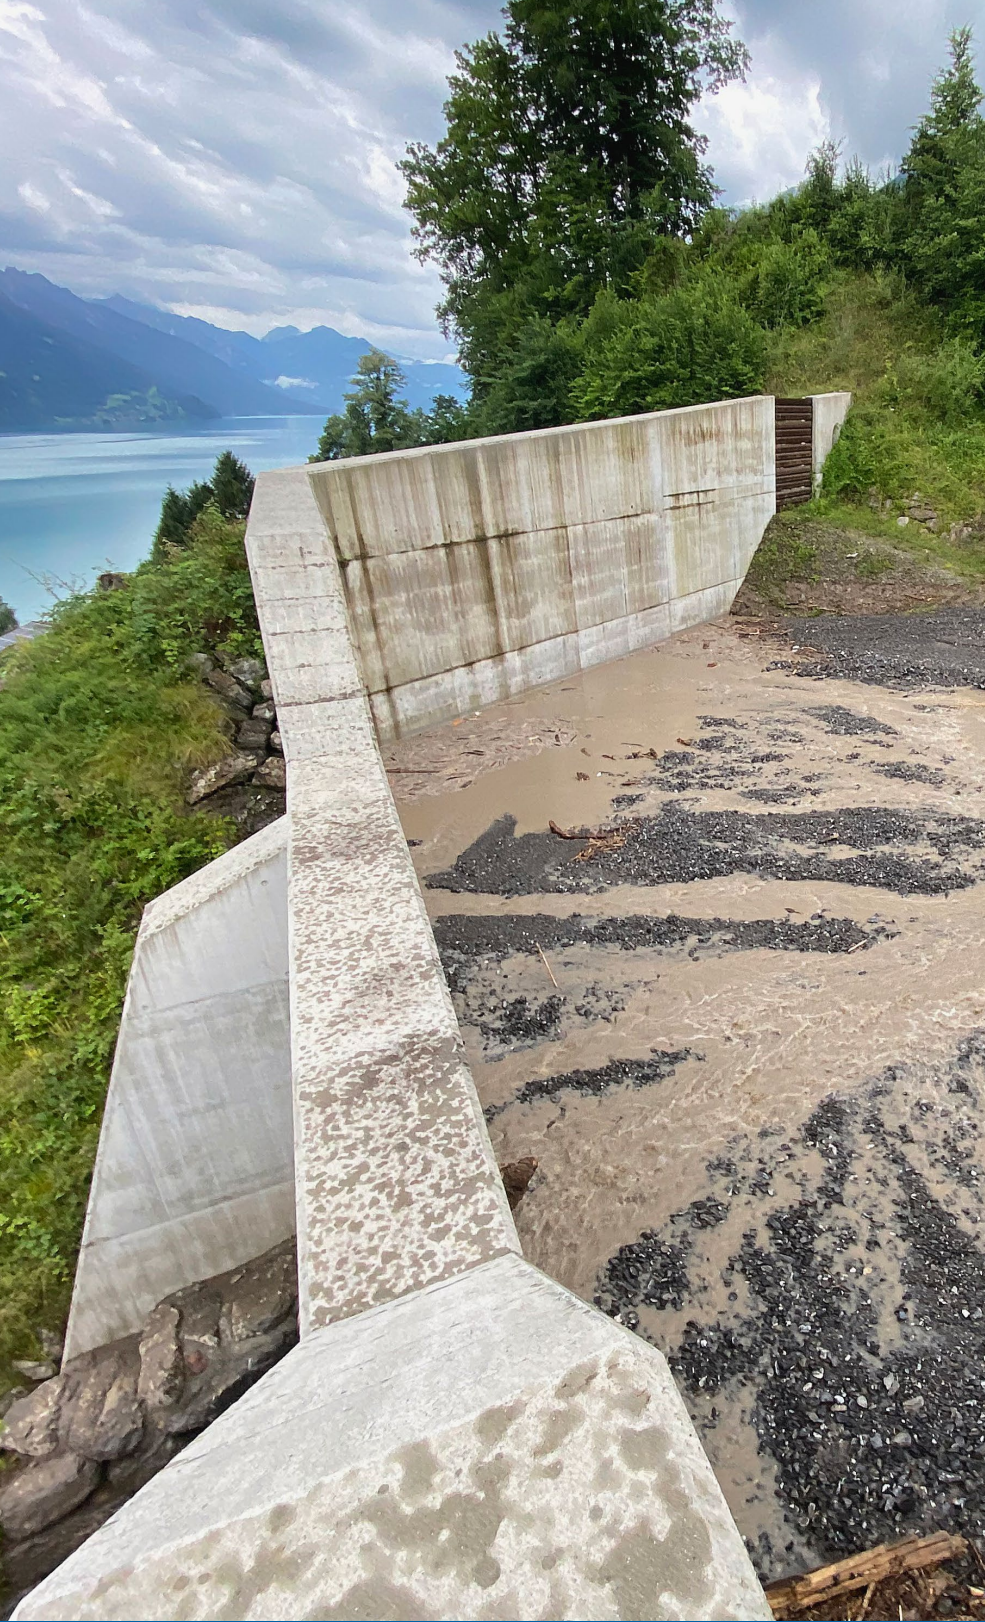
Titelbild Der Geschiebesammler am Milibach wurde am 4. Juli 2022 mit Schlamm und Steinen teilweise aufgefüllt.

Beim Milibach wurde der 2017 fertiggestellte Geschiebesammler erstmals ernsthaft beansprucht. Hinter den Schutzmauern lagerten sich rund 4000 m³ Geschiebe ab. Etwa 2500 m³ davon sind bereits Ende Juli ins Kienholz transportiert und dort im Schutzdamm Louwenen verbaut worden. Dies erforderte etliche Lastwagenfahrten durch das Dorf – ausgerechnet mitten in der Hochsaison. Die Schwellenkorporation Brienz hofft auf das Verständnis der Bevölkerung für die Massnahme. Die Ablagerungskapazität des Geschiebesammlers muss zügig wiederhergestellt werden, damit das Bauwerk seine Schutzfunktion ohne Beeinträchtigung weiter erfüllen kann. Das verbleibende

Geschiebe (rund 1500 m³) wird im kommenden Herbst/ Winter abgeführt werden.

Der Milibach-Geschiebesammler hat beim Ereignis vom 4. Juli seine Feuertaufe bestanden. Ohne das Bauwerk wäre die darunter liegende Bachschale unweigerlich beschädigt worden. Dadurch wären wahrscheinlich auch Schäden an Gebäuden eingetreten.

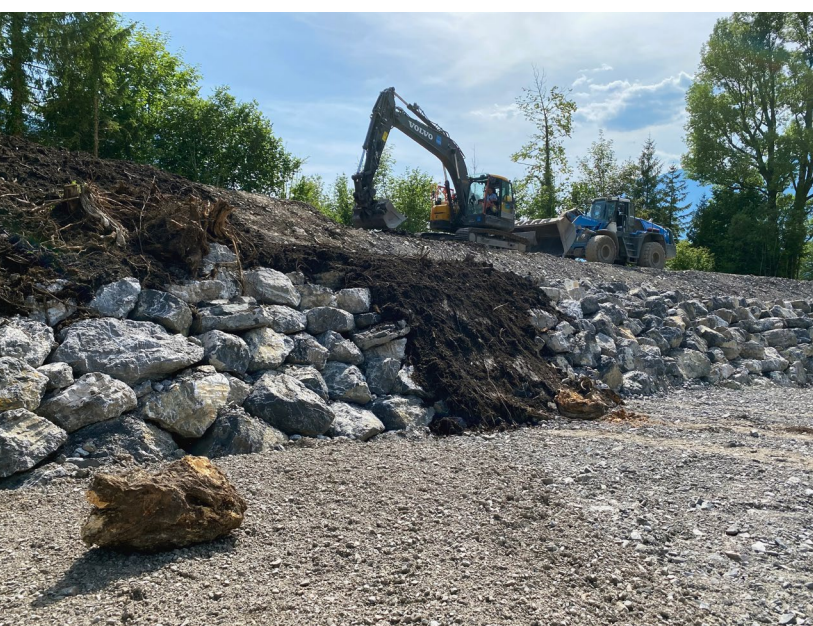
Dank der günstigen Witterungsverhältnisse der letzten Monate sind die Hochwasserschutzarbeiten im Kienholz schneller fortgeschritten als geplant. Die Sohlenabsenkung des Geschiebesammlers Kienholz konnte im Bereich der ersten Rodungsetappe Ende Juni abgeschlossen werden. Mit dem aus der Absenkung gewonnenen Material wurden die umgebenden Dämme des Geschiebesammlers aufgeschüttet. Auch die Ufersicherung entlang der fertigen Dammschnitte ist bereits erstellt. Die Steinblöcke der Ufersicherung schützen die Dämme im Hochwasserfall vor Erosion.

Dammschüttung mit Ufersicherung beim Geschiebesammler Kienholz

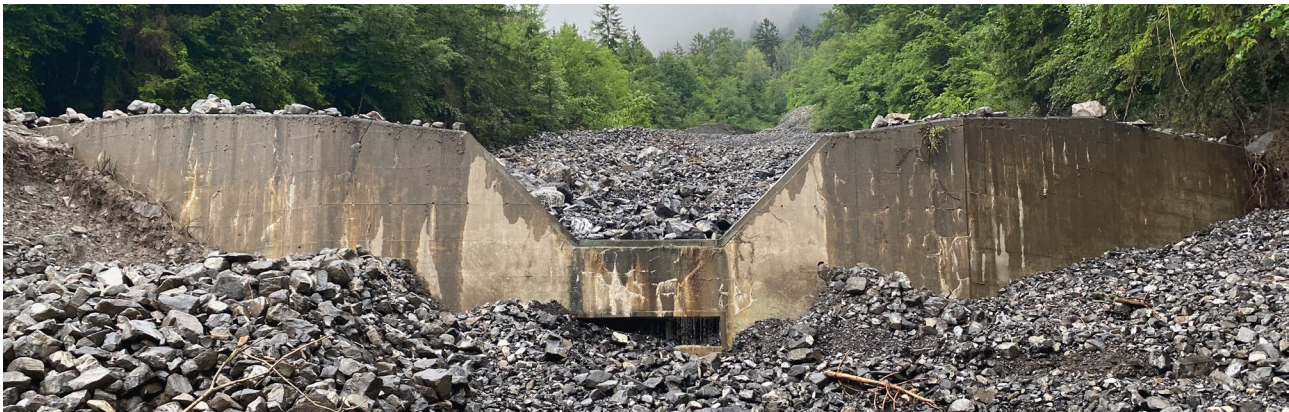
Aus dem Einzugsgebiet der Rotschalp flossen die Wassermassen über den Hellgraben in die Oberer Bachtalen und führten dort zu einem Murgang. Das Geschiebe wurde über den Sammler hinaus zu den Gleisen der Zentralbahn und zum See hin abgelagert. Dadurch wurde auch die Kantonsstrasse verschüttet.

Überfüllter Geschiebesammler Oberer Bachtalen

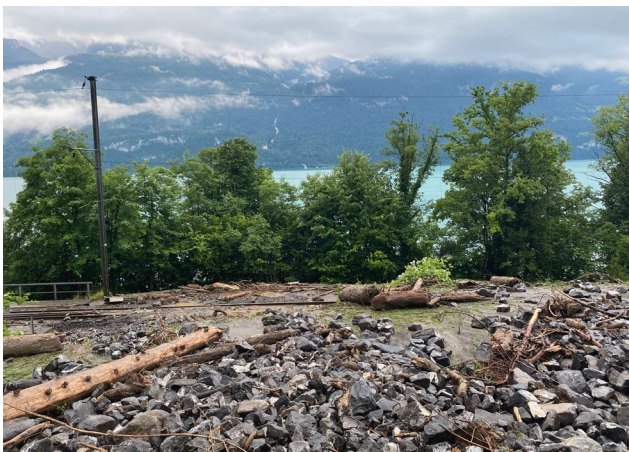
Bereits im Juni ist es in unserer Region zu zahlreichen Gewittern und Regenfällen gekommen. Der Boden war dadurch gesättigt, die Oberfläche teilweise aufgeweicht. Der Intensivregen, der am Nachmittag des 4. Juli niederging, bewirkte deshalb, dass an verschiedenen Orten Geschiebe mobilisiert wurde. Daraus entwickelten sich teilweise Murgänge, namentlich in der Oberen Bachtalen. Dort wurde der Geschiebesammler oberhalb der Bahnlinie überfüllt, worauf Schlamm und Geschiebe seitlich zum See hin ausbrachen. In der Folge wurde die Kantonsstrasse verschüttet und die Bahnlinie übersart.

Übersarte Gleise der Zentralbahn

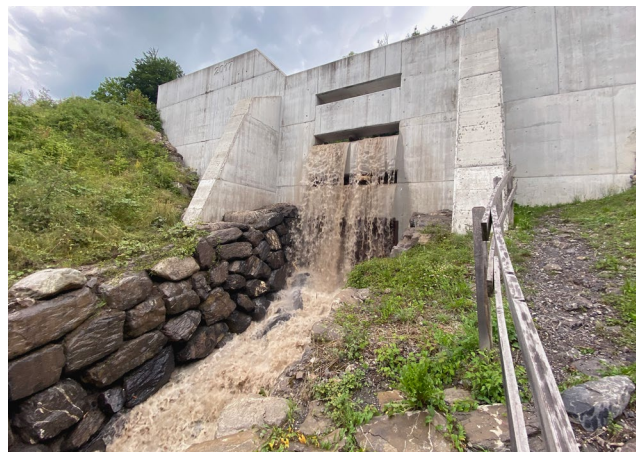
Geschiebesammler Milibach nach dem Ereignis vom 4. Juli

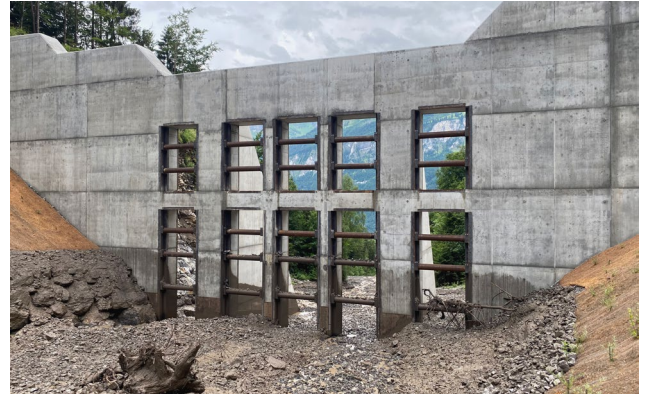
Der Ende 2021 fertiggestellte Geschiebesammler am Lammbach im Gebiet Roossi hat ebenfalls seine erste Bewährungsprobe erlebt. Ein Murgang, der im Oberlauf des Bachs entstanden war, prallte gegen die Mauern des Bauwerks und verlor dadurch deutlich an Energie. In der Folge wurde das Material unterhalb des Sammlers im Bachbett abgelagert. Ohne diesen Bremseffekt wäre das Geschiebe vermutlich bis ins Siedlungsgebiet gelangt. Ein Eingreifen ist hier nicht notwendig: Das im Sammler verbliebene Material dürfte in nächster Zeit durch normalen Regenabfluss abgetragen werden.

Geschiebesammler Lammbach im Roossi

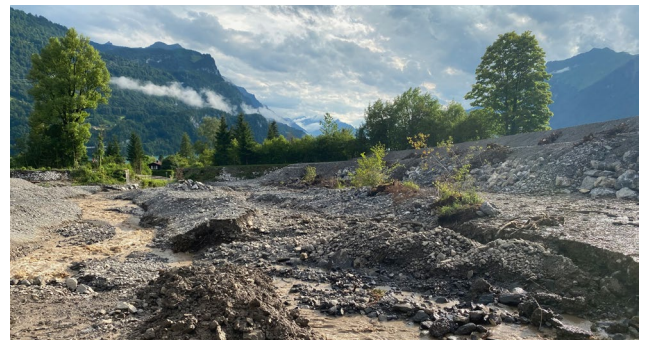
Auch beim Schwanderbach zeigten die intensiven Niederschläge Folgen. Im Gebiet der Baustelle des Hochwasserschutzprojekts Lammbach/Schwanderbach kam es zu einer Ausuferung. Glücklicherweise entstanden dabei keine Schäden.

Schwanderbach-Ausuferungen im Bereich der Baustelle

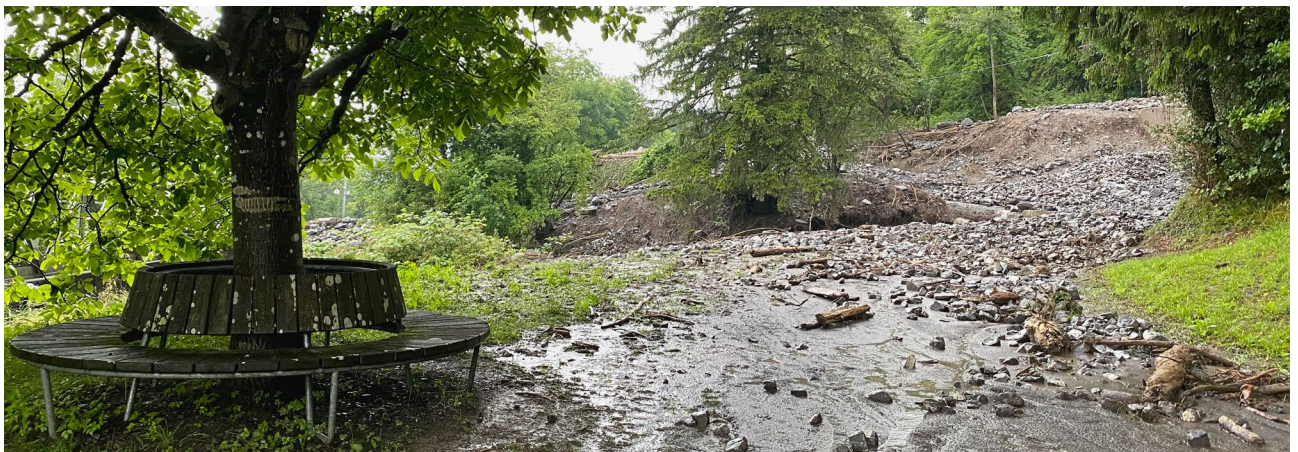
Seitlicher Geschiebeausbruch bei der Oberen Bachtalen
